## PRZEGLĄD SZCZEGÓŁOWY OBIEKTU MOSTOWEGO O JNI 01013260 W CIĄGU DROGI POWIATOWEJ NR 3366D W BOGUSZOWIE GORCACH

**ZARZĄDCA:**  
Starostwo Powiatowe w Wałbrzychu  
Al. Wyzwolenia 20-24  
58-300 Wałbrzych

DZIERŻONIÓW, lipiec 2011 r.

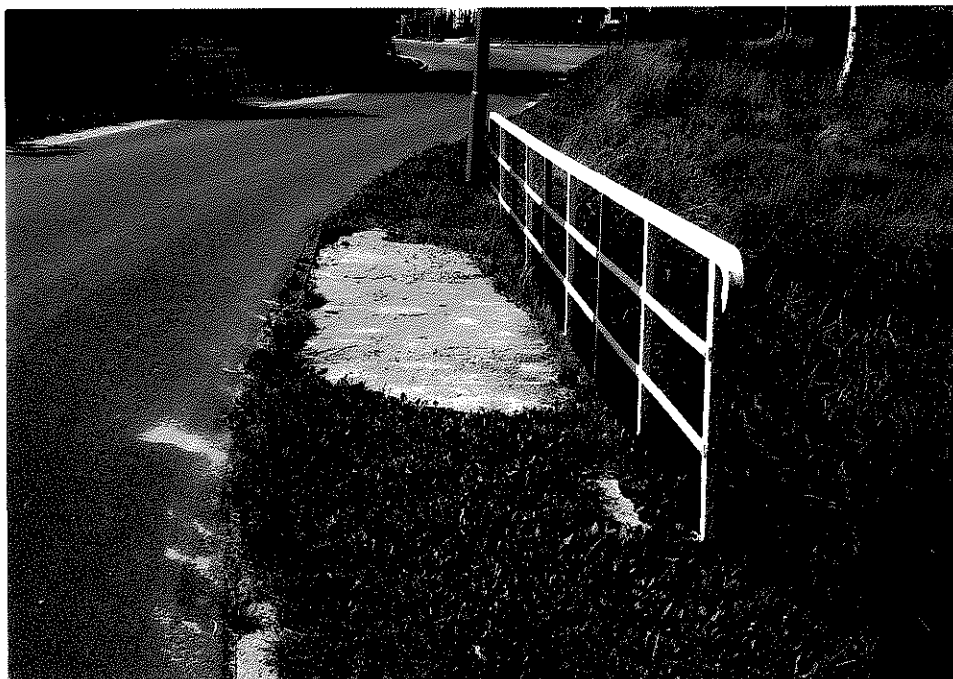
2.	<b>Stan nawierzchni jezdni: odpowiedni (ocena 5)</b> Stwierdzono:	
3.	<b>Stan chodników: niedostateczny (ocena 2)</b> Stwierdzono: <i>Betonowa nawierzchnia chodników jest w wielu miejscach spękana, zanieczyszczona kruszywem oraz porośnięta roślinnością. W nawierzchni chodnika usytuowanego od strony górnej wody w wyniku korozji betonu nastąpiło jej uszkodzenie na powierzchni ~0.2m<sup>2</sup>. Uszkodzenie zlokalizowane jest wzdłuż stalowego krawężnika nad prawym przyczółkiem. W chodniku usytuowanym od strony górnej wody ubytki nawierzchni występują wzdłuż stalowej balustrady a ich zakres jest mniejszy niż w chodniku usytuowanym od strony dolnej wody.</i>

Rys. nr 3. Widok ogólny chodnika i balustrady usytuowanych od strony górnej wody (widok w kierunku Czarnego Boru). Widoczna roślinność porastająca część chodnika.

3.	<b>W pomoście:</b> <u>W zakresie remontu lub przebudowy:</u> <ul style="list-style-type: none"><li>- wykonać wymianę płyty chodnikowej;</li><li>- wykonać nową nawierzchnię na chodnikach;</li></ul>	
zalecany termin wykonania – 31.07.2013 r.

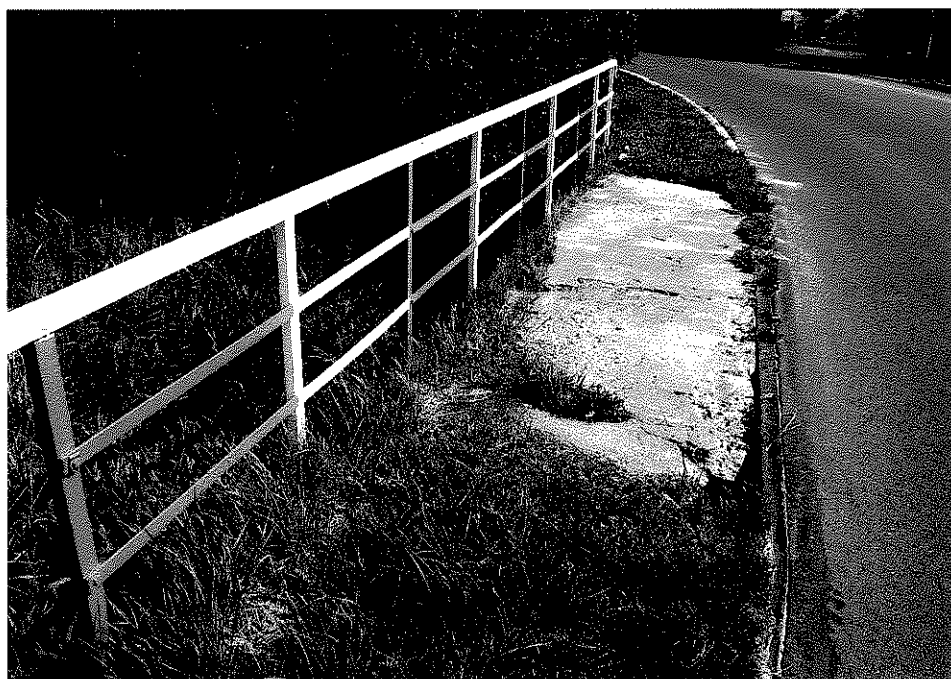
Rys. nr 4. Widok ogólny chodnika i balustrady usytuowanych od strony górnej wody (widok w kierunku Kuźnic Świdnickich). Widoczne uszkodzenie konstrukcji chodnika wzdłuż stalowego krawężnika. Widoczna również roślinność porastająca część chodnika.

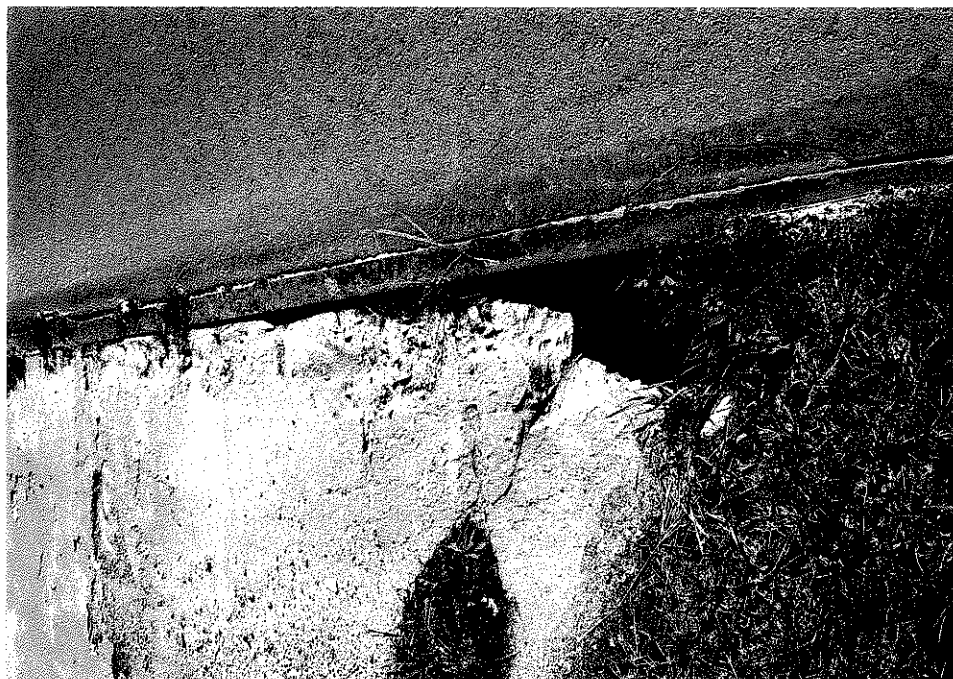
8.2.	<p><b>Stan pomostu: niedostateczny (ocena 2)</b>  <i>Stwierdzono: Beton płyty chodnika usytuowanego od strony górnej wody jest w 70% skorodowany. Widoczne są odsłonięte korodujące pręty zbrojeniowe. Uszkodzenia spowodowane doprowadzaniem wody z jezdni w kierunku płyty chodnika. W płycie chodnika usytuowanego od strony dolnej wody korozja betonu obejmuje ~20% powierzchni. gzymsu.</i></p>

Rys. nr 5. Widok szczegółowy uszkodzenia chodnika usytuowanego od strony górnej wody nad prawym przyczółkiem.

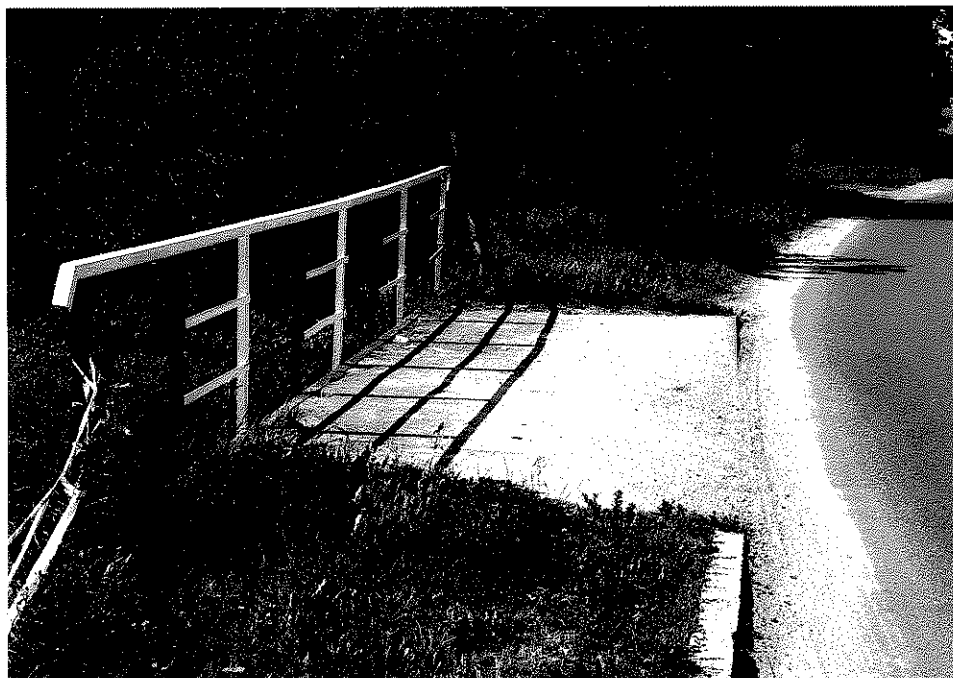
Rys. nr 6. Widok ogólny chodnika i balustrady usytuowanych od strony dolnej wody (widok w kierunku Czarnego Boru). Widoczne zanieczyszczenia wzdłuż krawężnika

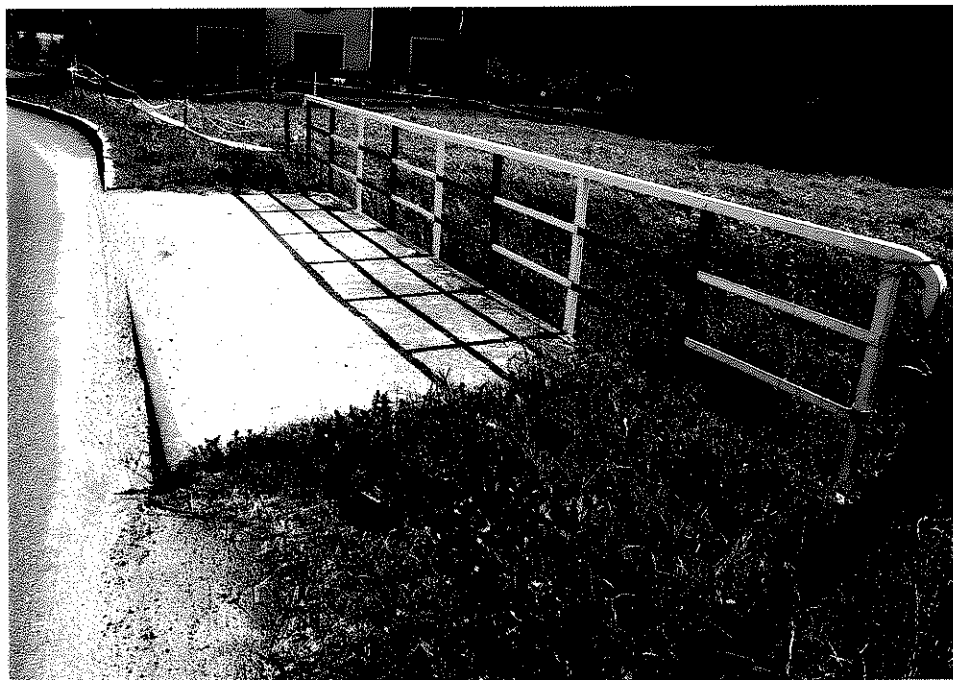
Rys. nr 7. Widok ogólny chodnika i balustrady usytuowanych od strony dolnej wody (widok w kierunku Kuźnic Świdnickich). Widoczne zanieczyszczenia wzdłuż krawężnika.

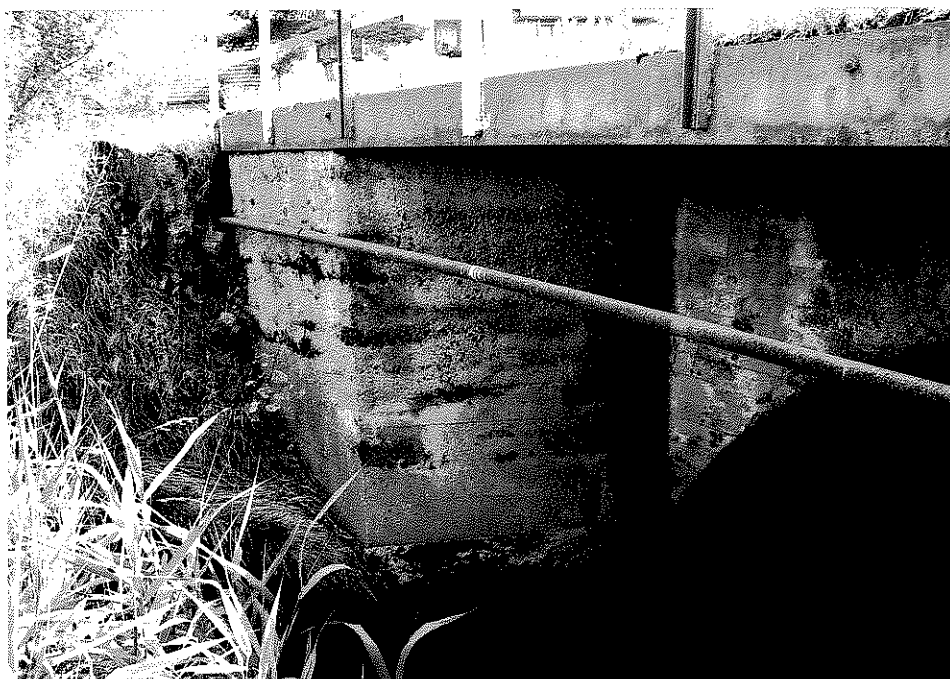
Rys. nr 10. Widok ogólny od strony górnej wody lewego przyczółka. Widoczne zawilgocenia na ścianie przyczółka.

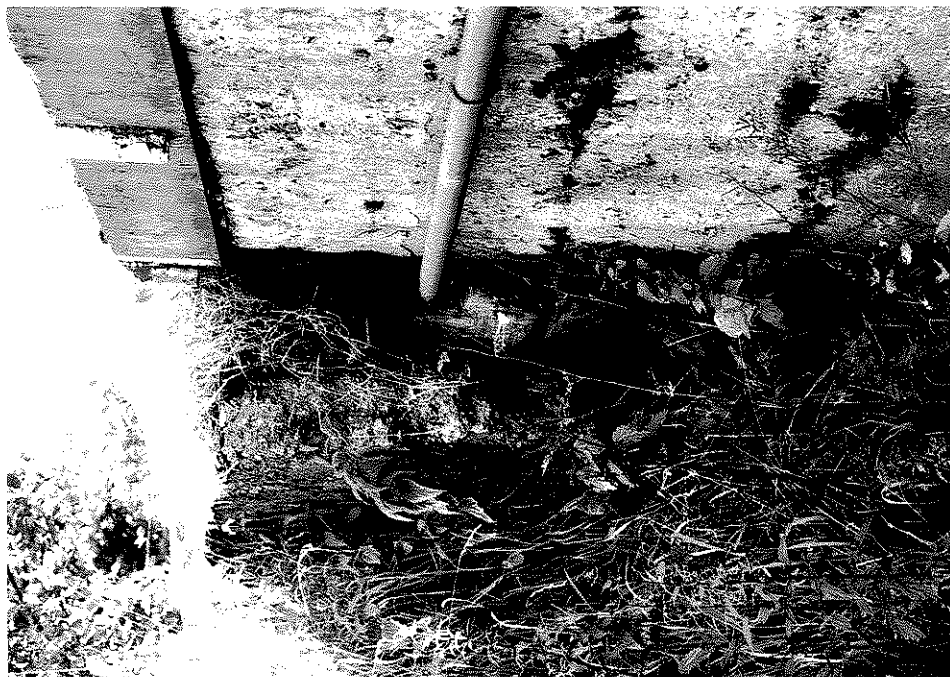
Rys. nr 11. Widok szczegółowy od strony górnej wody skrzydełka lewego przyczółka.  
Widoczne zniszczone umocnienie skarpy za przyczółkiem.

KARTA PRZEGLĄDU SZCZEGÓŁOWEGO		26
Arkusz zaleceń z dnia: 18.07.2011 r.		
4.	<b>W podporach:</b> <u>W zakresie remontu lub przebudowy:</u> <ul style="list-style-type: none"><li>- wymienić lub uzupełnić zniszczone i brakujące spoiny pomiędzy elementami ceglanyymi za pomocą niskoskurczowych zapraw;</li><li>- uzupełnić brakujące cegły w sklepieniu z zastosowaniem nowych cegieł;</li><li>- wykonać powłokę z materiałów hydrofobowych na elementach ceglanych;</li><li>- uzupełnić na odpowiednią głębokość beton w miejscu posadowienia skrzydełek w sposób uniemożliwiający ich podmycie.</li></ul>	
zalecany termin wykonania – 31.07.2013 r.

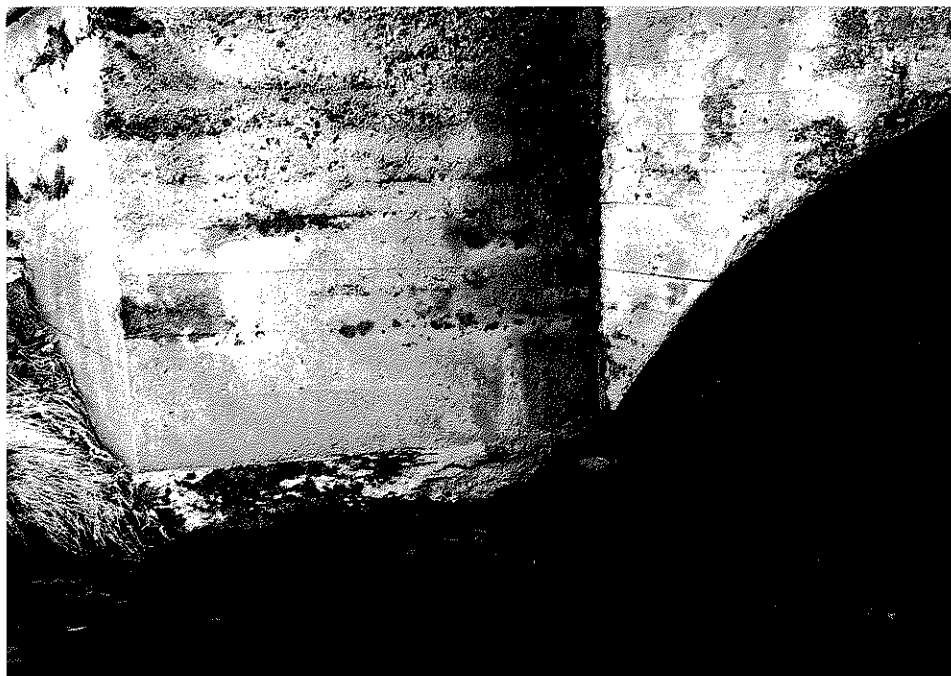
9.	<p><b>Stan podpór:</b></p>	
9.1.	<p><b>Stan przyczółków (fundamentów i korpusu): niepokojący (ocena 3)</b>  <i>Stwierdzono: Uszkodzenia i brak części spoin pomiędzy elementami ceglanymi w przyczółkach. Uszkodzenia spoin polegają na starzeniu się materiału z jakiego są wykonane (zaprawa cementowa). Zdegradowany materiał ulega rozluźnieniu i np. wypłukaniu. Brak spoin powoduje odspajanie elementów ceglanych od konstrukcji podpór. Betonowe skrzydełka są podmyte ze względu na zbyt płytki posadowienie. Nie stwierdzono nieprawidłowej pracy przyczółków.</i></p>

Rys. nr 12. Widok szczegółowy od strony górnej wody dolnej części lewego przyczółka.  
Widoczne podmycie dobudowanej części konstrukcji przyczółka.

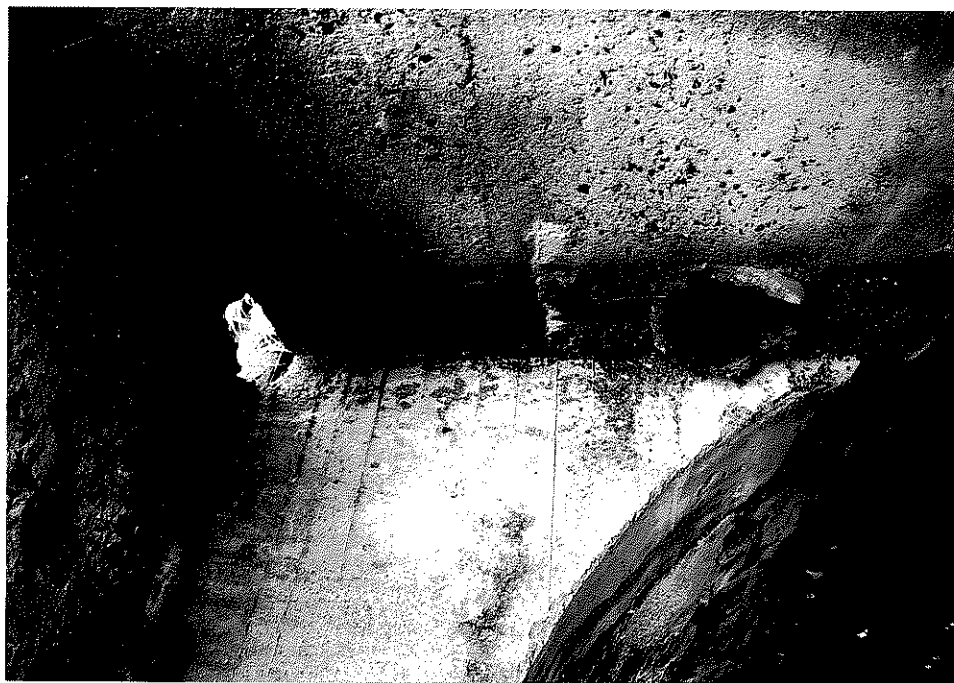
Rys. nr 14. Widok szczegółowy od strony górnej wody prawego przyczółka. Widoczne uszkodzenie wspornika podchodnikowego.

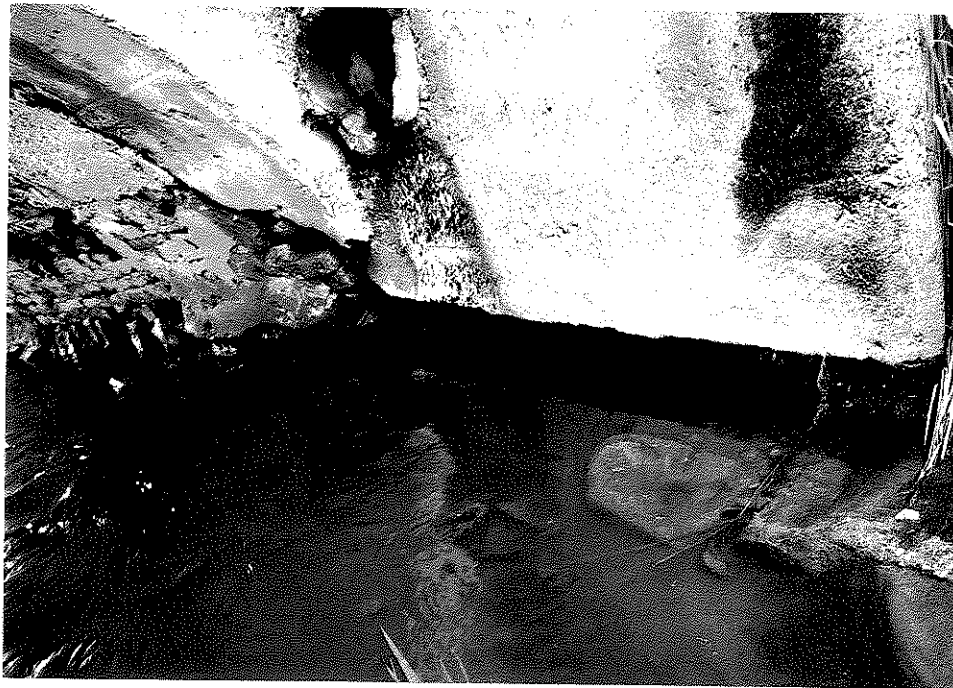
Rys. nr 15. Widok szczegółowy od strony górnej wody dolnej części prawego przyczółka. Widoczne podmycie dobudowanej części konstrukcji przyczółka.

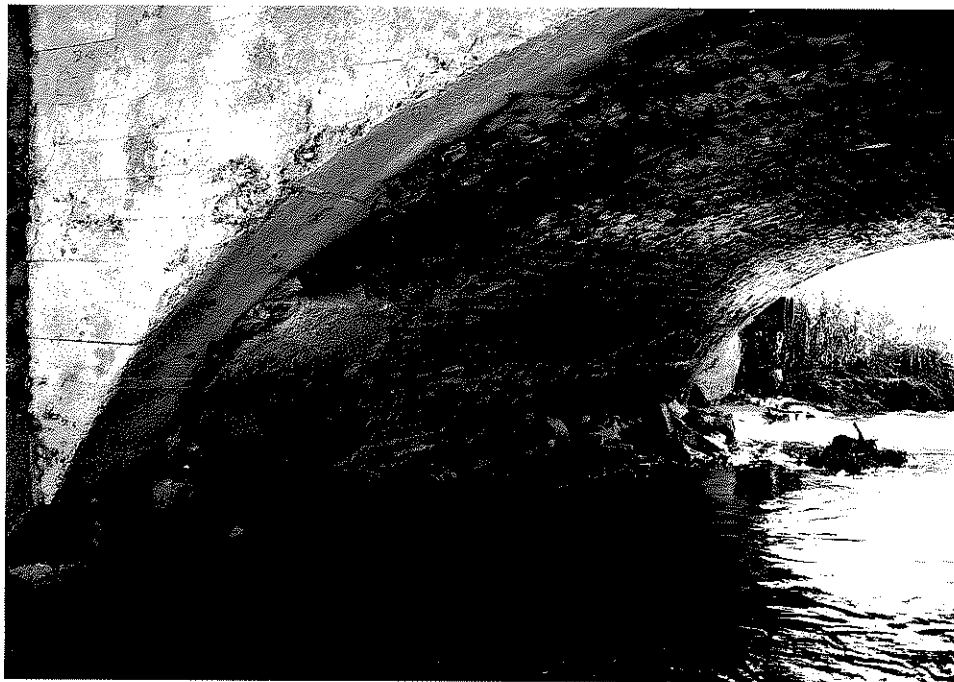
KARTA PRZEGLĄDU SZCZEGÓŁOWEGO		3
Arkusz spostrzeżeń c.d.		
6	<p><b>Stan izolacji: awaryjny (ocena 0)</b>  <i>Stwierdzono: Zacieki, zawilgocenia i wylugowania zaczynu cementowego na spodzie ceglanego obejmujące całą jego powierzchnię. Prawdopodobnie przy wznoszeniu obiektu nie wykonano typowej izolacji.</i></p>

8.1.	<p><b>Stan belek głównych (kamienne sklepienie): niedostateczny (ocena 2)</b>  <i>Stwierdzono: Ubytki, uszkodzenia i zniszczenia spoin pomiędzy elementami ceglanymi sklepienia, powodujące odspajanie i wypadanie fragmentów sklepienia. Uszkodzenie tego typu zlokalizowane jest nad lewym przyczółkiem od strony dolnej wody. Zaawansowana korozja cegieł Skrajne części sklepienia wraz ze ścianą czołową odspojone są od pozostałej części. Pęknięcia przebiegają przez całą jego wysokość a ich rozwarłość wynosi nawet 20cm. Największe pęknięcia zlokalizowane są w skrajnej części sklepienia usytuowanego od strony dolnej wody. Część ubytków naprawiana była za pomocą zaprawy.</i></p>

Rys. nr 16. Widok ogólny od strony górnej wody ceglanego sklepienia nad lewym przyczółkiem. Widoczne duże ubytki cegieł w sklepieniu. Widoczne również wyługowania zaczynu cementowego obejmujące całą powierzchnię sklepienia.

2.	<b>W dźwigarach głównych (kamienne sklepienie):</b> <u>W zakresie remontu lub przebudowy:</u> <ul style="list-style-type: none"><li>- uzupełnić lub wymienić brakujące i zniszczone spoiny w ceglonym sklepieniu za pomocą niskoskurczowych zapraw;</li><li>- uzupełnić brakujące cegły w sklepieniu z zastosowaniem nowych cegieł;</li><li>- połączyć za pomocą stalowych wklejanych kotew odspojone ściany czołowe z główną częścią sklepienia;</li><li>- wykonać od wewnątrz żelbetowe wzmocnienie ceglano sklepienia i ceglanych ścian czołowych;</li><li>- wykonać izolację na żelbetowym wzmocnieniu;</li><li>- oczyścić powierzchnię sklepienia z wyługowań, nalotów i zanieczyszczeń;</li><li>- wykonać warstwę hydrofobową na elementach ceglanych.</li></ul>	
zalecany termin wykonania – 31.07.2013 r.

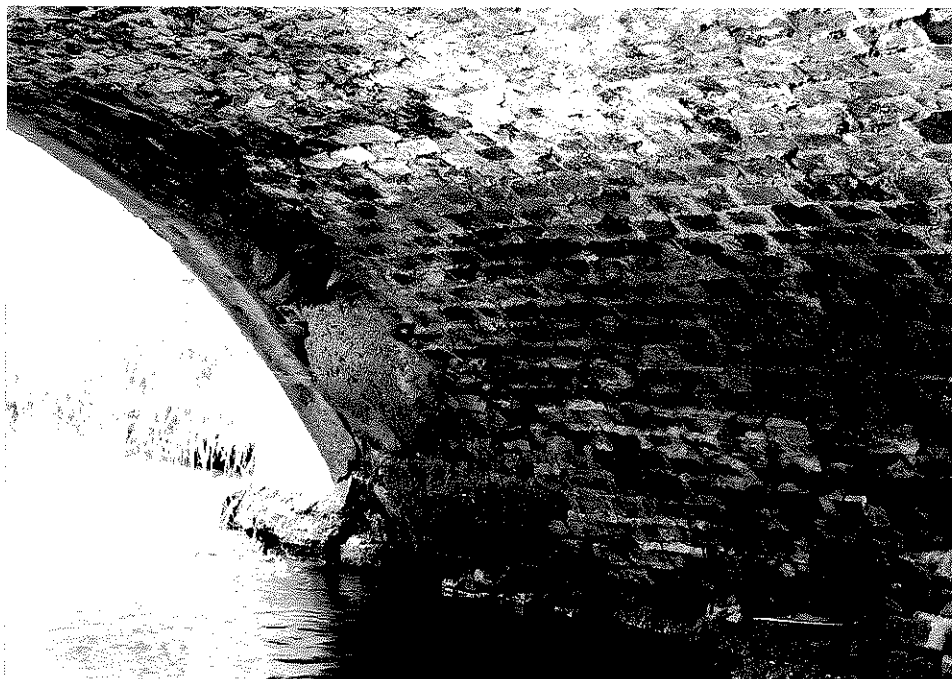
Rys. nr 17. Widok szczegółowy od strony dolnej wody ceglanego sklepienia nad lewym przyczółkiem. Widoczne ubytki cegieł w skrajnej części sklepienia. Widoczne również miejsca naprawy sklepienia za pomocą betonu.

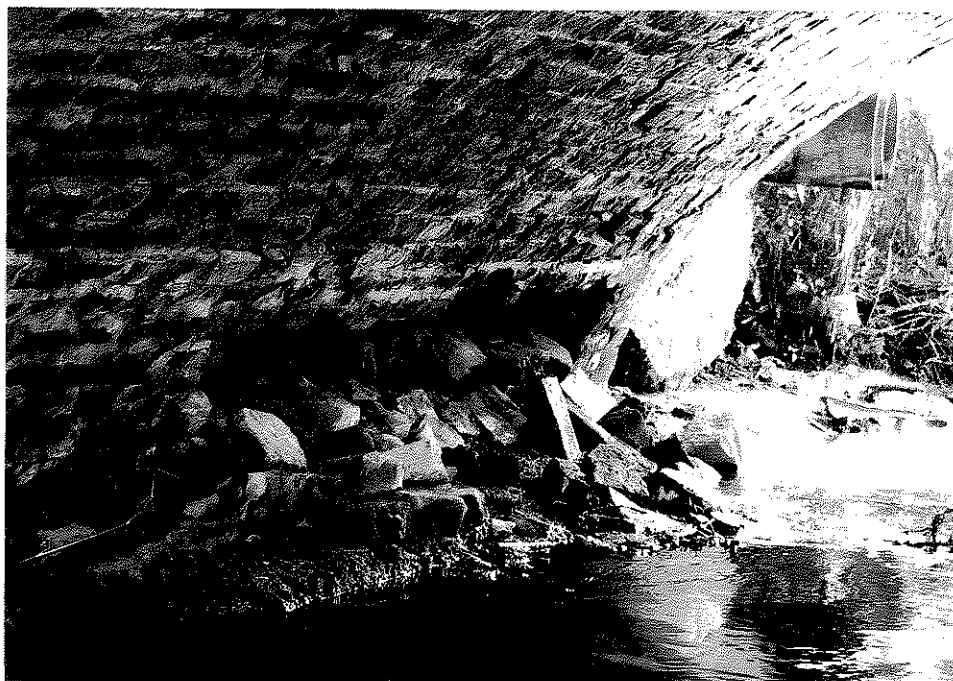
Rys. nr 19. Widok szczegółowy ubytku cegieł w sklepieniu nad lewym przyczółkiem – część od strony dolnej wody. Widoczny duży zakres ubytku.

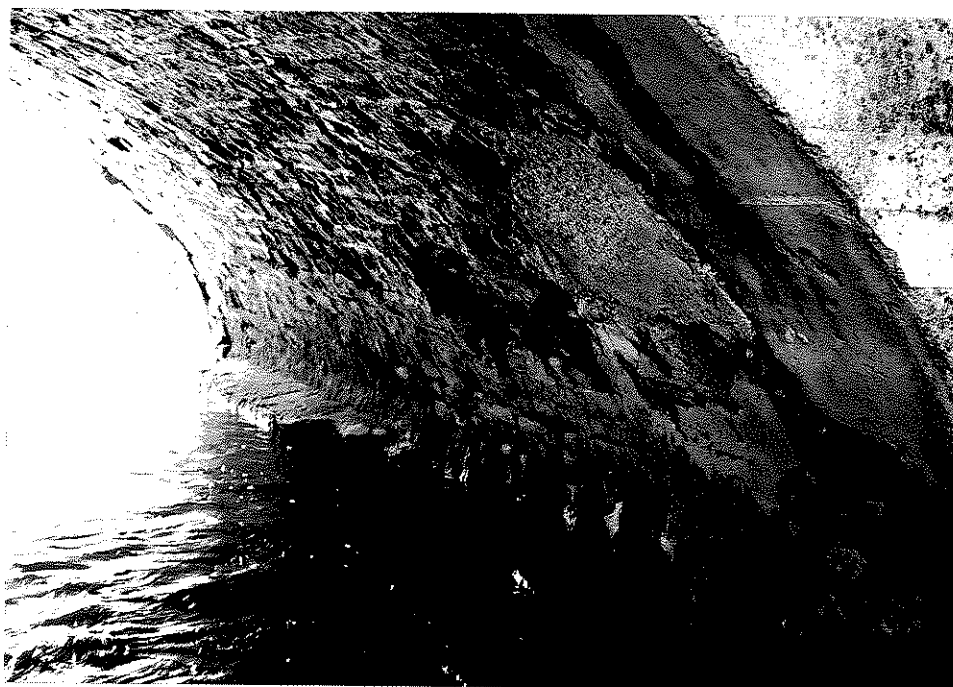
Rys. nr 20. Widok ogólny od strony górnej wody ceglanego sklepienia nad prawym przyczółkiem. Widoczne ubytki cegieł w sklepieniu oraz naprawione miejsca za pomocą betonu.

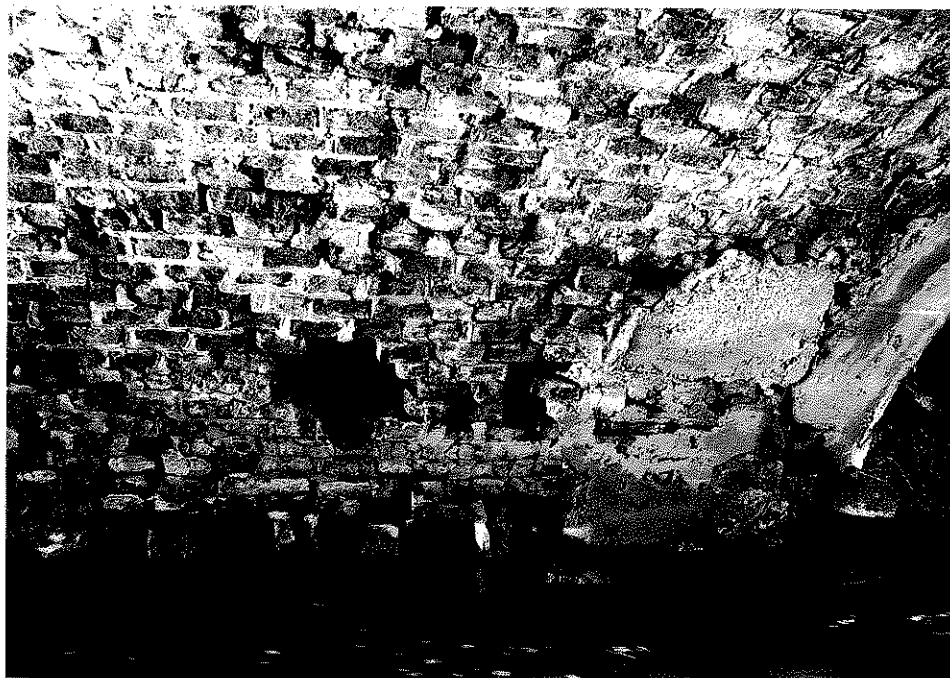
Rys. nr 21. Widok szczegółowy ceglanego sklepienia nad prawym przyczółkiem – część od strony górnej wody. Widoczne duże ubytki cegieł w sklepieniu, wykwyty zaczynu cementowego obejmujące całą powierzchnię sklepienia oraz ubytki spoin pomiędzy cegłami. Widoczne również miejsca naprawy sklepienia za pomocą betonu.

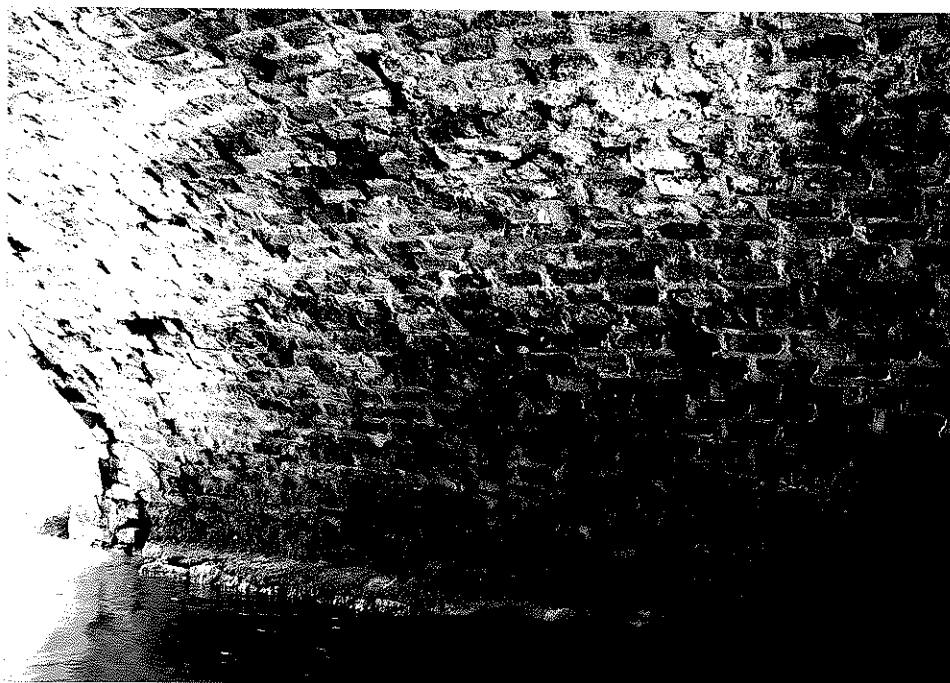
Rys. nr 22. Widok szczegółowy ceglanego sklepienia nad prawym przyczółkiem- część od strony dolnej wody. Widoczne wykwyty zaczynu cementowego obejmujące całą powierzchnię sklepienia oraz ubytki spoin pomiędzy cegłami.

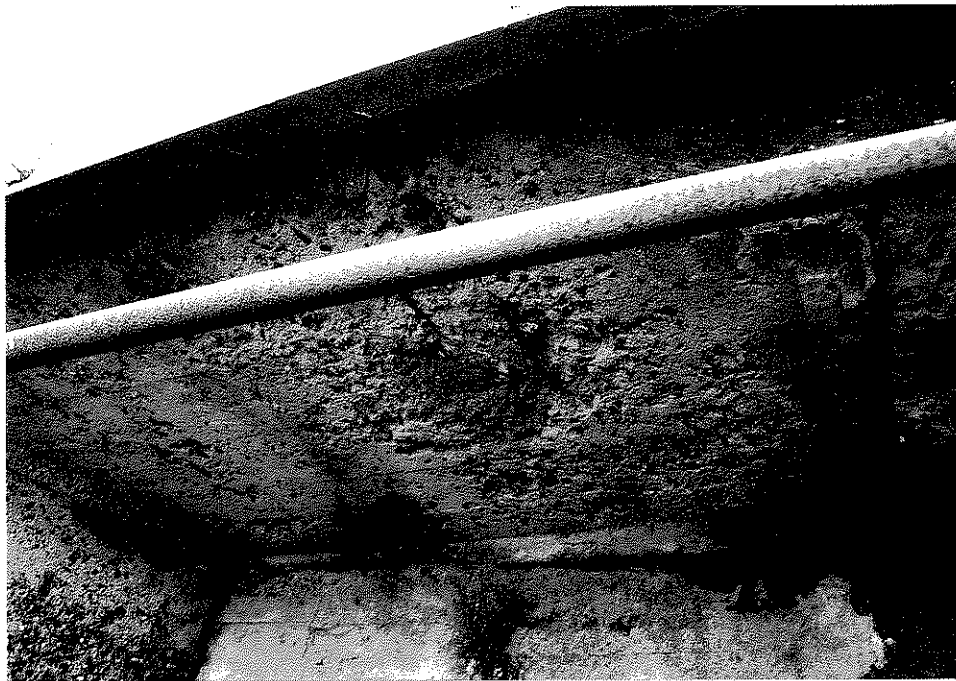
Rys. nr 23. Widok szczegółowy dobudowanego wspornika podchodnikowego usytuowanego od strony górnej wody – część nad lewym przyczółkiem. Widoczne przecieki i odsłonięte korodujące pręty zbrojenia.

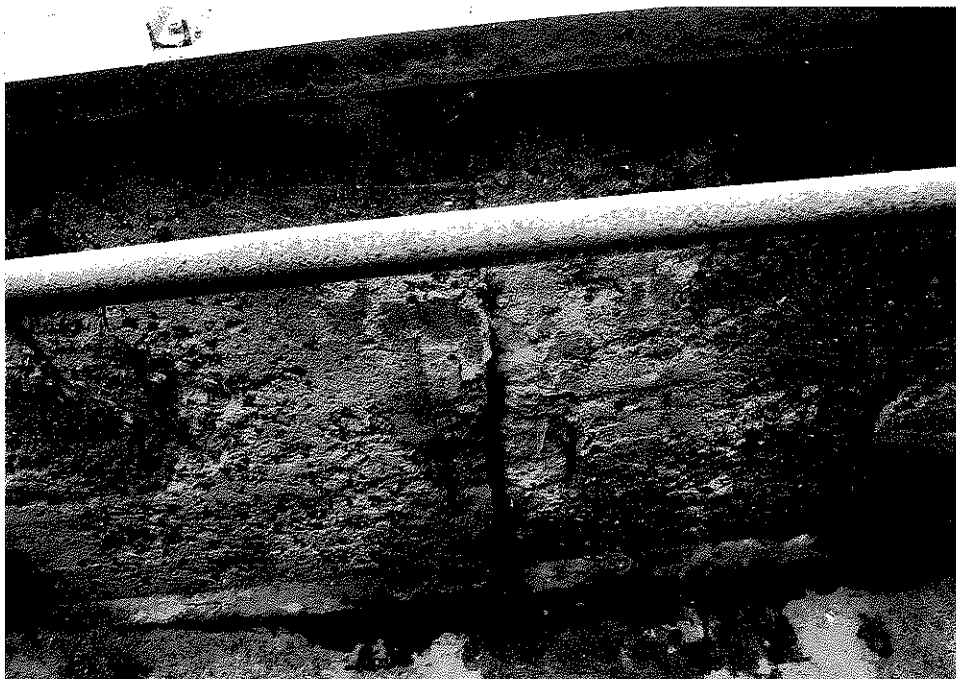
Rys. nr 24. Widok szczegółowy dobudowanego wspornika podchodnikowego usytuowanego od strony górnej wody – część środkowa. Widoczne przecieki i odsłonięte korodujące pręty zbrojenia.

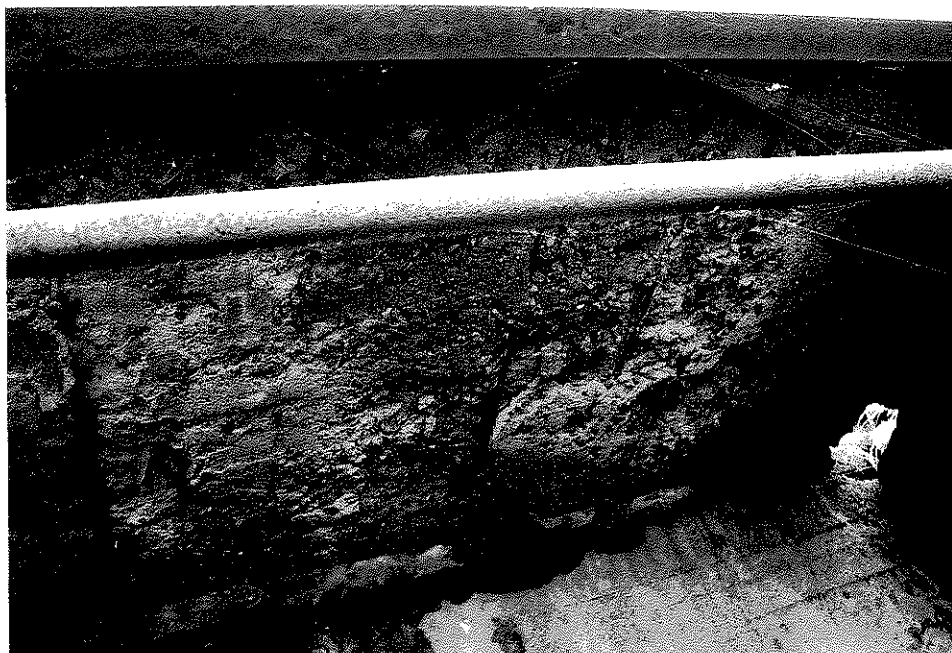
Rys. nr 25. Widok szczegółowy dobudowanego wspornika podchodnikowego usytuowanego od strony górnej wody – część nad prawym przyczółkiem. Widoczne uszkodzenie płyty wspornika, przecieki i odsłonięte korodujące pręty zbrojenia.

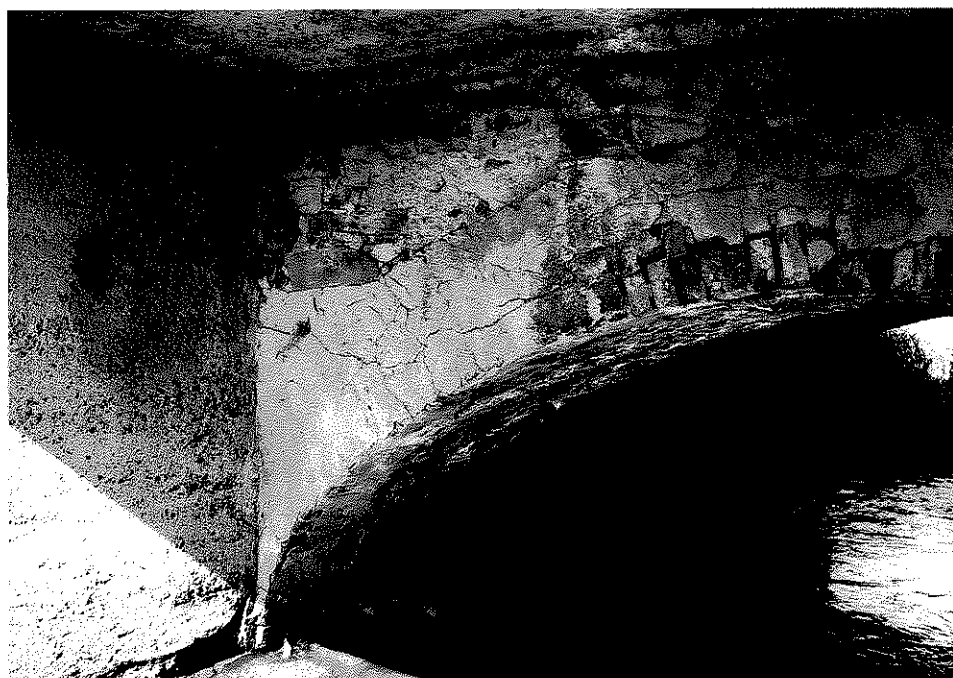
Rys. nr 28. Widok szczegółowy od strony dolnej wody ściany czołowej ceglanego sklepienia nad prawym przyczółkiem. Widoczne wielokierunkowe spękania ściany czołowej.

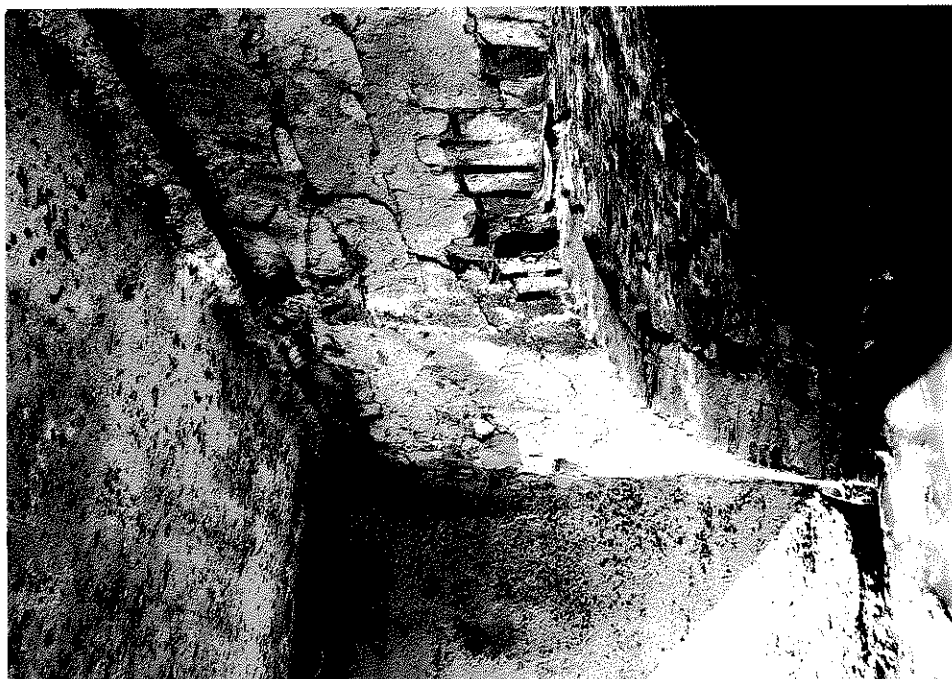
Rys. nr 29. Widok szczegółowy od strony dolnej wody ściany czołowej ceglanego sklepienia nad prawym przyczółkiem. Widoczne wielokierunkowe spękania ściany czołowej oraz podłużne pęknięcie (odspojenie) sklepienia o dużej rozwartości.

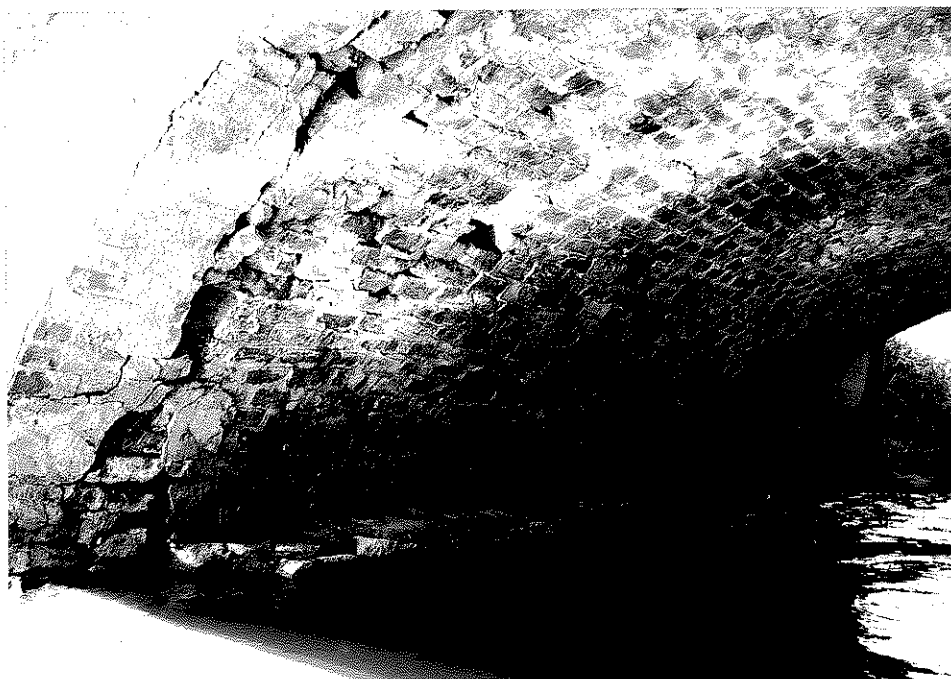
Rys. nr 30. Widok ogólny od strony dolnej wody ceglanego sklepienia nad prawym przyczółkiem. Widoczne odspojenie skrajnej części sklepienia.

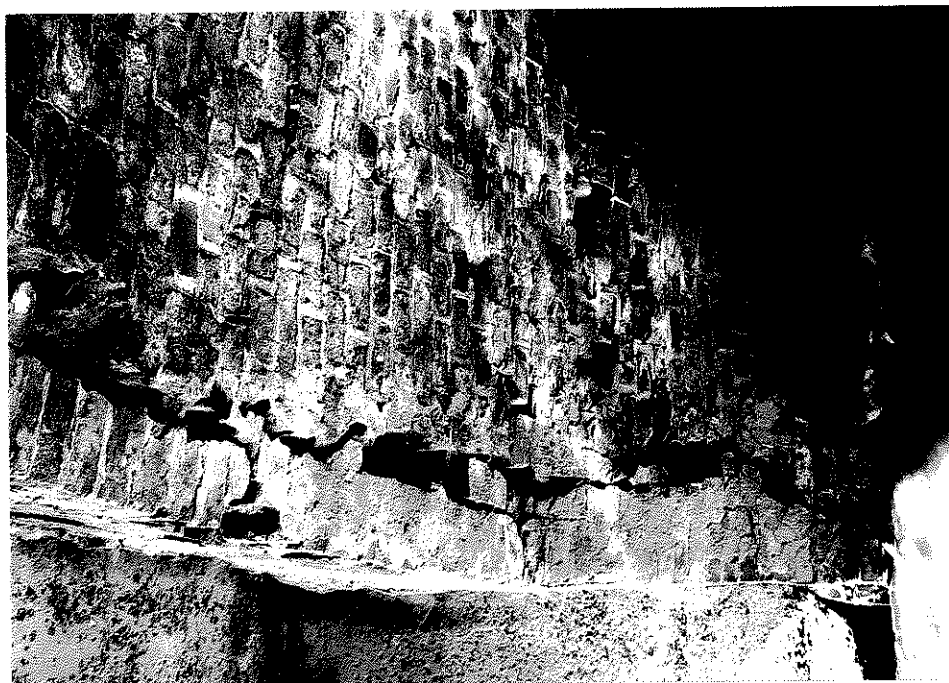
Rys. nr 31. Widok szczegółowy od strony dolnej wody odspojenia skrajnej części sklepienia (widok w kierunku prawego przyczółka).

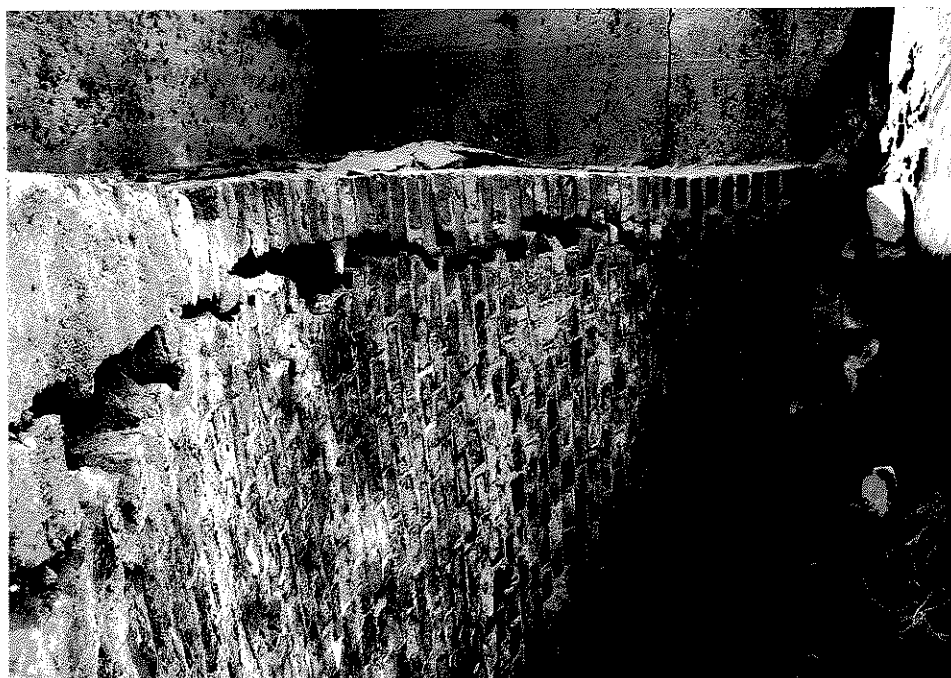
Rys. nr 32. Widok szczegółowy od strony dolnej wody odspojenia skrajnej części sklepienia (widok w kierunku lewego przyczółka).

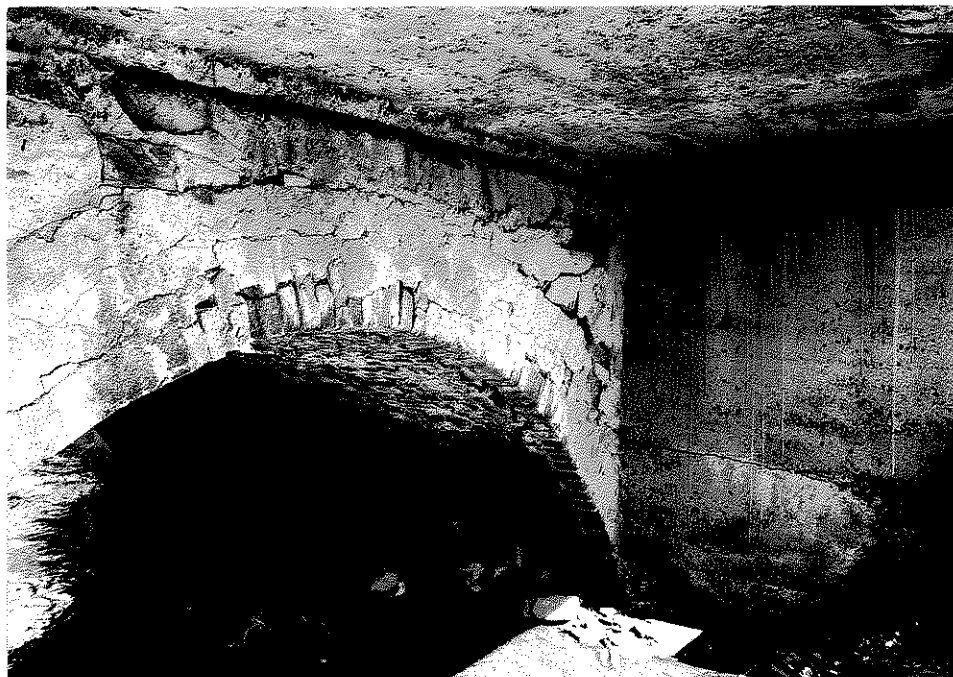
Rys. nr 33. Widok ogólny od strony dolnej wody przęsła nad lewym przyczółkiem.  
Widoczne wielokierunkowe spękania ściany czołowej.

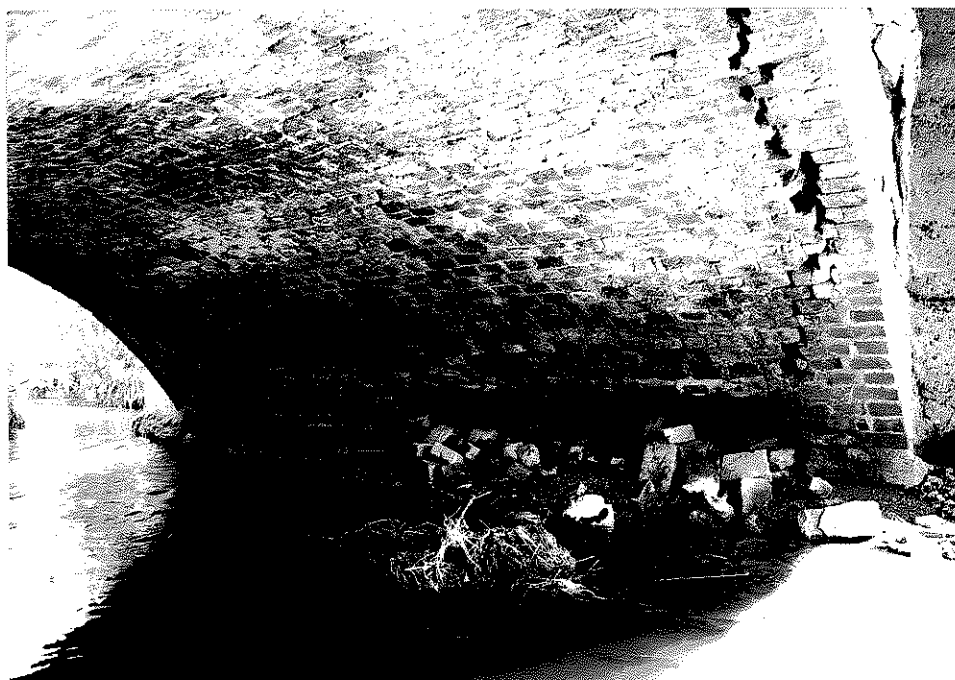
Rys. nr 34. Widok ogólny od strony dolnej wody sklepienia nad prawym przyczółkiem.  
Widoczny duży ubytek cegieł w strefie lustra wody.

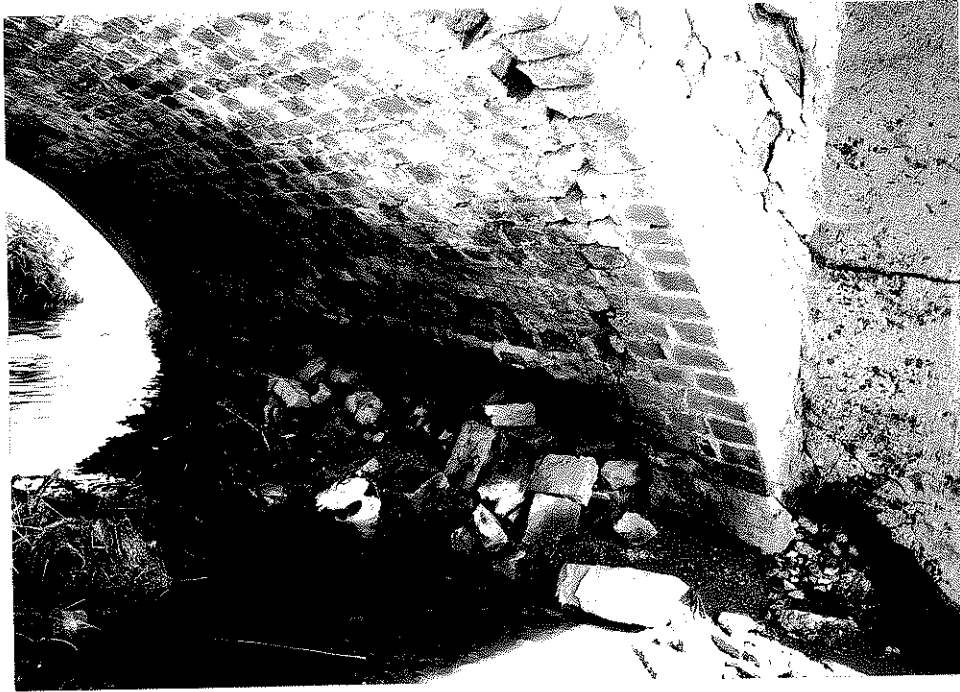
Rys. nr 35. Widok szczegółowy od strony dolnej wody ubytku cegieł w sklepieniu nad prawym przyczółkiem.

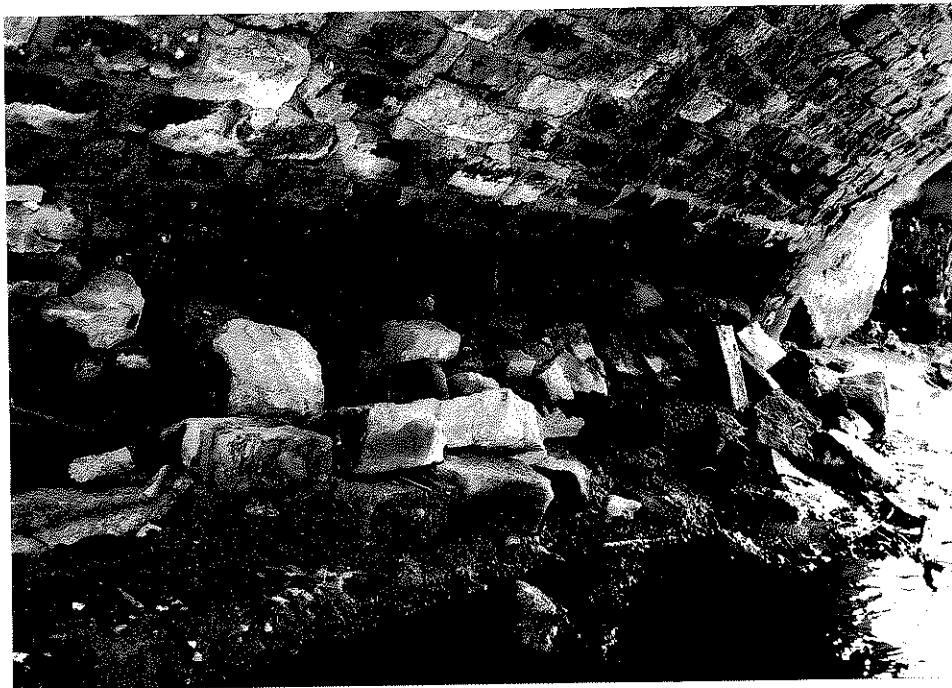
Rys. nr 36. Widok szczegółowy od strony dolnej wody głębokości ubytku cegieł w sklepieniu nad prawym przyczółkiem.

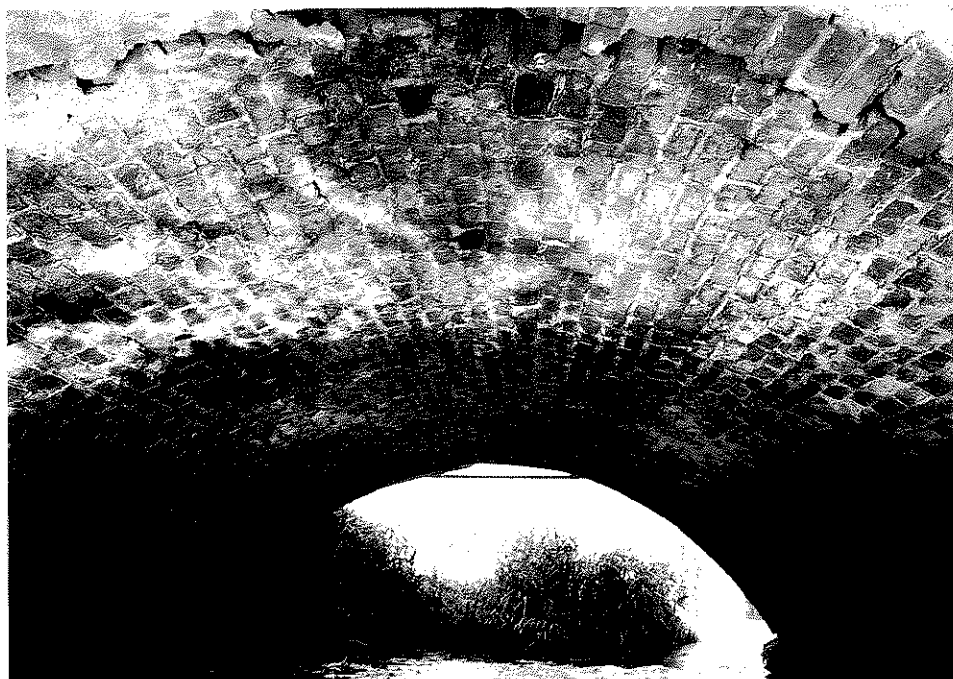
Rys. nr 39. Widok od strony dolnej wody konstrukcji ceglanego sklepienia. Widoczne wylugowania zaczynu cementowego obejmujące całą powierzchnię sklepienia.

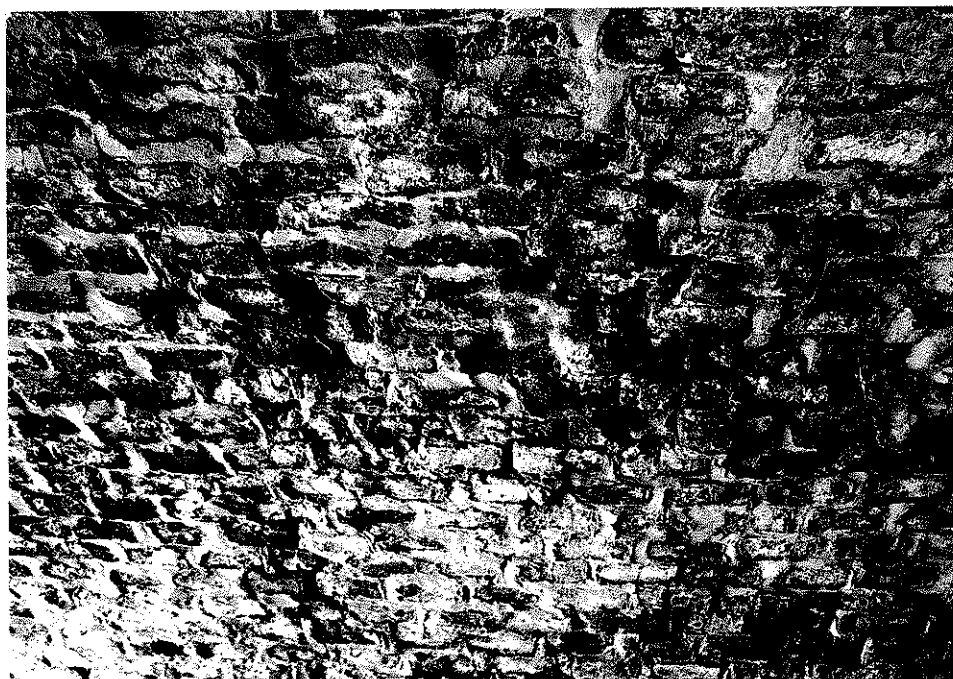
Rys. nr 40. Widok szczegółowy powierzchni ceglanego sklepienia. Widoczne pęknięcia, ubytki spoin i wylugowania zaczynu cementowego.
