**PRZEGLĄD SZCZEGÓŁOWY OBIEKTU
MOSTOWEGO O JNI 01013307
W CIĄGU DROGI POWIATOWEJ
NR 3377D W KM 2+060 W SIERPNICY**

ZARZADCA:
Starostwo Powiatowe w Wałbrzychu
Al. Wyzwolenia 20-24
58-300 Wałbrzych

DZIERŻONIÓW, lipiec 2011 r.

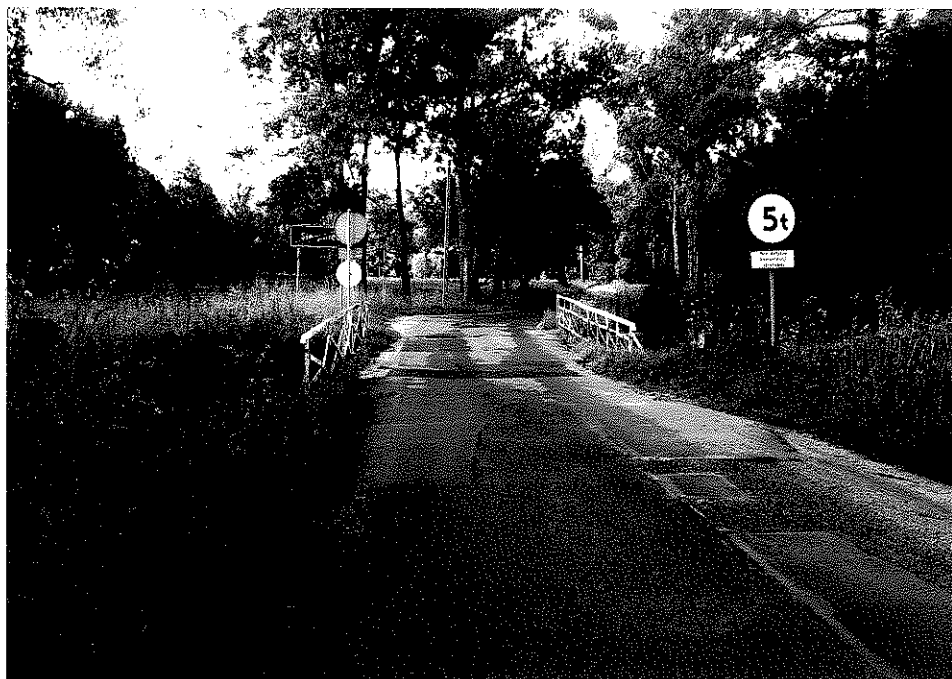
Rys. nr 1. Widok ogólny dojazdu do mostu od strony Sierpnicy.

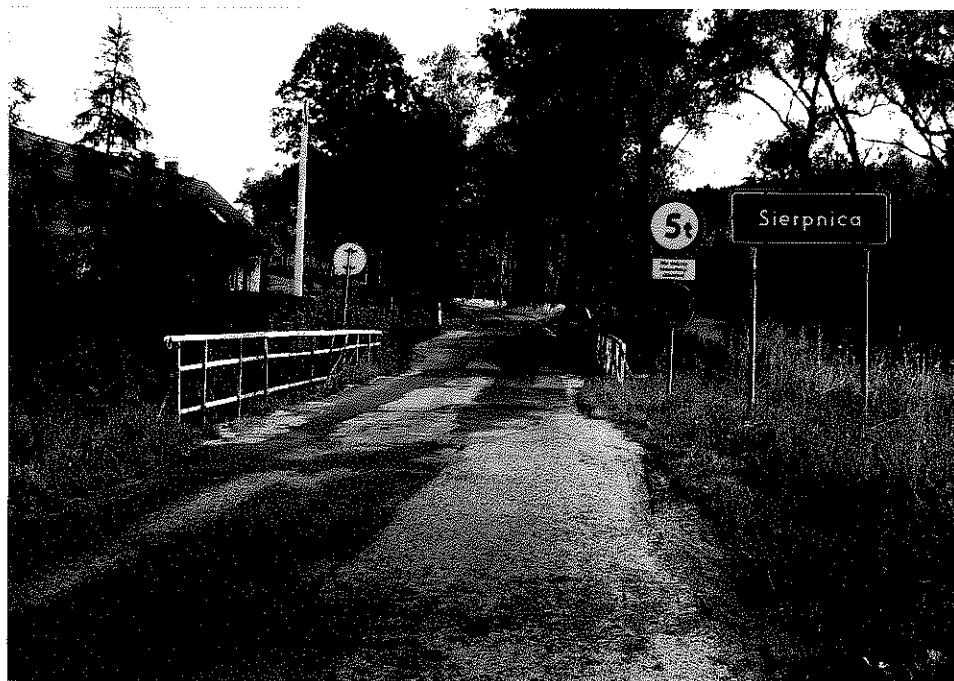
Rys. nr 2. Widok ogólny dojazdu do mostu od strony Kolc.

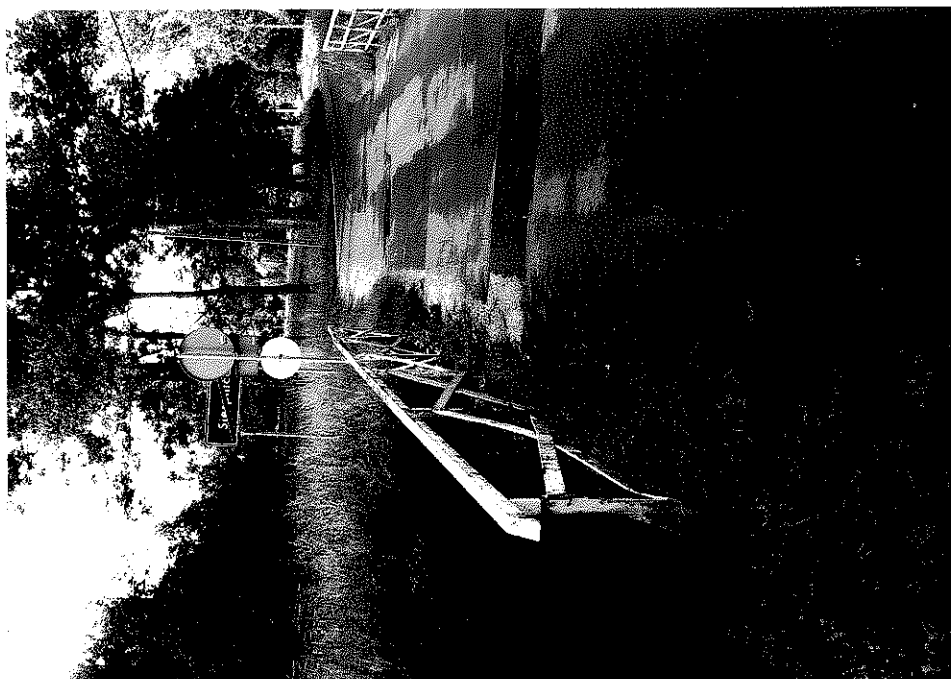
| KARTA PRZEGLĄDU SZCZEGÓŁOWEGO | | 2 |
|---|---|---|
| 4. | Poręcze i bariery: niedostateczny (ocena 2) <i>Stwierdzono: Uszkodzenia powłoki antykorozyjnej obejmujące ~40% powierzchni. Istniejąca powłoka antykorozyjna nie zabezpiecza prawidłowo elementów stalowych ze względu na starzenie się materiału. Drobne deformacje elementów balustrady. Balustrady po obu stronach jezdni mają różną konstrukcję. Stalowe balustrady nie spełniają obecnych wymagań odnośnie wytrzymałości, wysokości i dopuszczalnych odległości pomiędzy poszczególnymi elementami balustrady.</i> | |

Rys. nr 3. Widok ogólny balustrady usytuowanej od strony górnej wody (widok w kierunku Kole). Widoczny brak opaski bezpieczeństwa.

| KARTA PRZEGLĄDU SZCZEGÓŁOWEGO | | 19 |
|--|---|---|
| 1. | W wyposażeniu: <u>W zakresie bieżącego utrzymania:</u> <ul style="list-style-type: none">- usunąć zanieczyszczenia i roślinność pomiędzy jezdnią a balustradą. <u>W zakresie remontu lub przebudowy:</u> <ul style="list-style-type: none">- wymienić nawierzchnię z betonu asfaltowego na moście;- zamontować nad łożyskiem ruchomym szczelne urządzenia dylatacyjne;- wyposażyć most w kamienne krawężniki;- wyposażyć most w opaski bezpieczeństwa;- wykonać nową powłokę antykorozyjną na łożyskach;- istniejące balustrady wymienić na nowe spełniające wymagania odnośnie wytrzymałości, wysokości i dopuszczalnych prześwitów wraz z przedłużeniem ich poza most. zalecany termin wykonania – 31.12.2012 r. | |

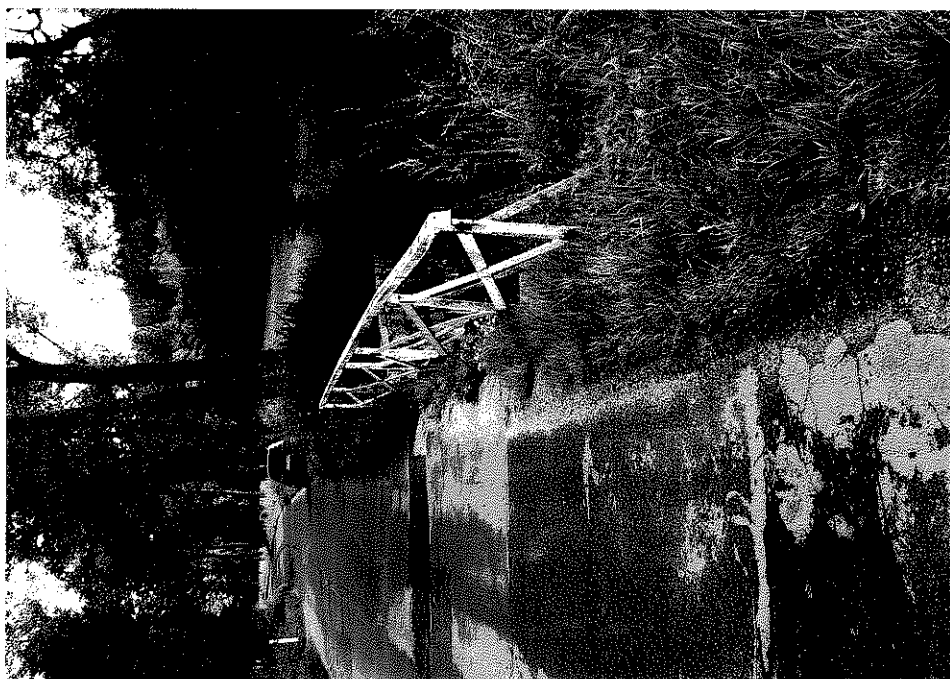
Rys. nr 4. Widok ogólny balustrady usytuowanej od strony górnej wody (widok w kierunku Sierpcy).

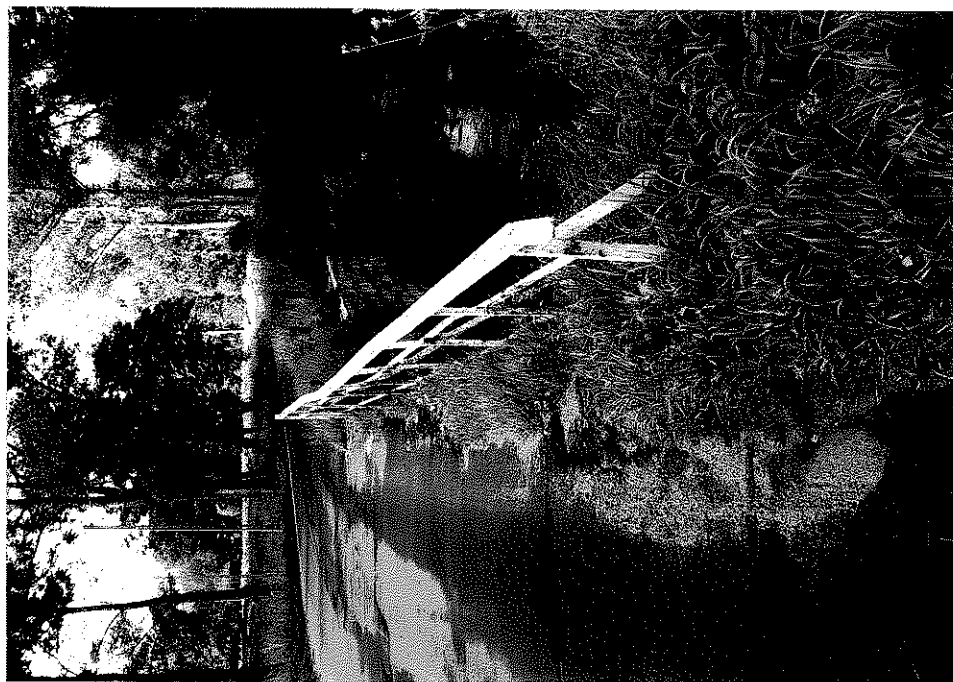
Rys. nr 5. Widok ogólny balustrady usytuowanej od strony dolnej wody (widok w kierunku Kole).

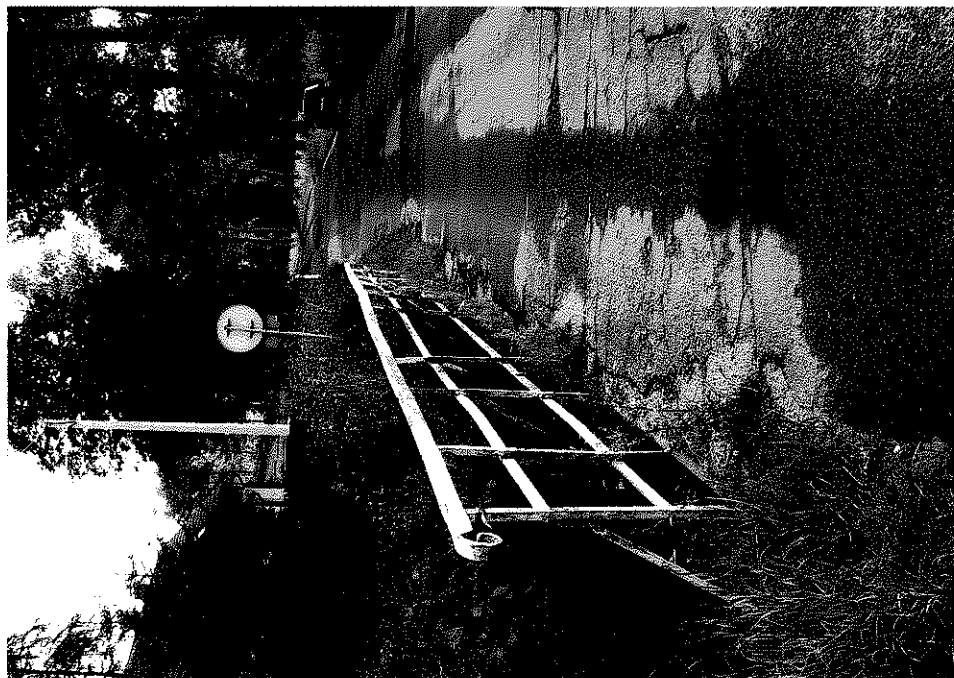
Rys. nr 6. Widok ogólny balustrady usytuowanej od strony dolnej wody (widok w kierunku Sierpnicy). Widoczny brak opaski bezpieczeństwa.

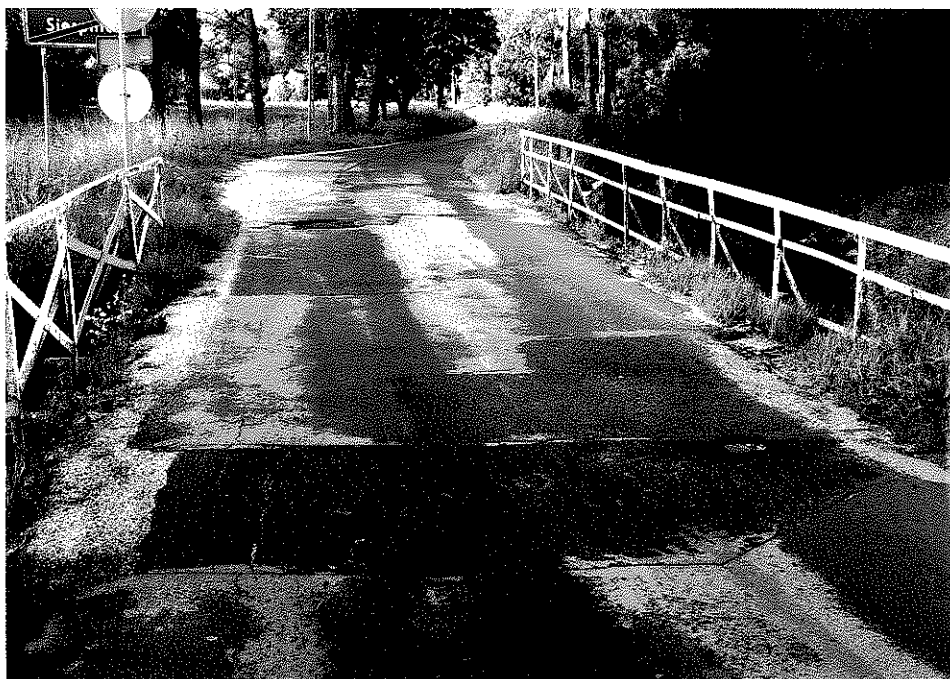
| KARTA PRZEGLĄDU SZCZEGÓŁOWEGO | | 2 |
|---|---|---|
| 2. | Stan nawierzchni jezdni: niedostateczny (ocena 2) <i>Stwierdzono: Wielokierunkowe spękania i uszkodzenia nawierzchni z betonu zlokalizowane w strefach na zakończeniu przęsła. Uszkodzenia nawierzchni spowodowane są brakiem dylatacji i złym stanem technicznym elementów pomostu. Widoczne wielokrotne naprawy za pomocą remontów cząstkowych obejmujące całą powierzchnię nawierzchni na moście. Pobocze jezdni, pomiędzy krawędzią jezdni a gzymsem zanieczyszczone jest piaskiem i gruntem oraz porośnięte jest roślinnością.</i> | |

Rys. nr 7. Widok ogólny od strony Sierpnicy nawierzchni na moście . Widoczne sfałdowania, wielokierunkowe spękania oraz niskiej jakości naprawy nawierzchni.

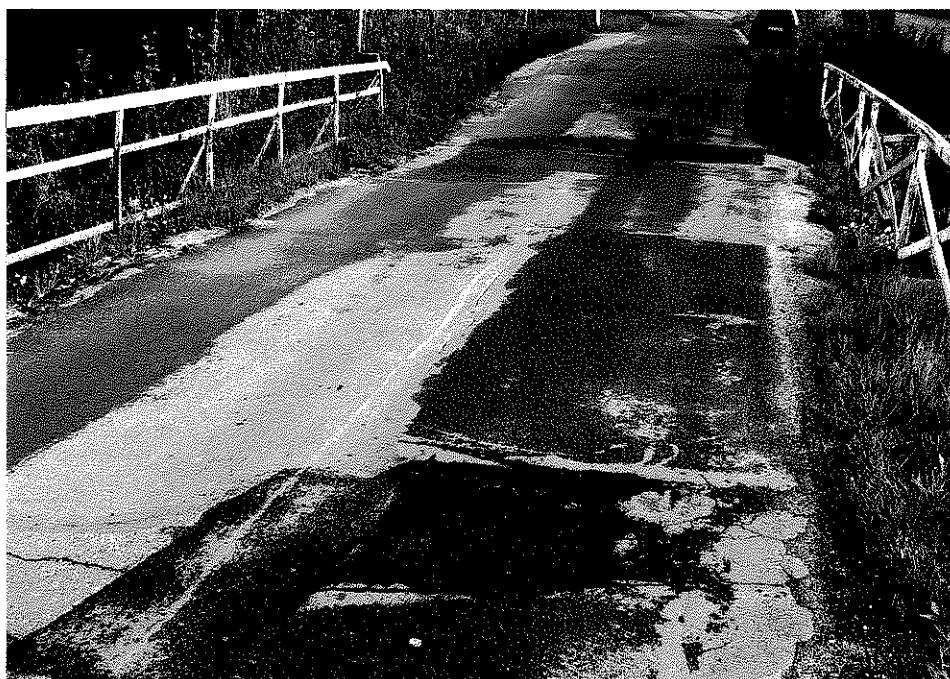
Rys. nr 8. Widok ogólny od strony Kolc nawierzchni na moście . Widoczne miejscowe uszkodzenie nawierzchni.

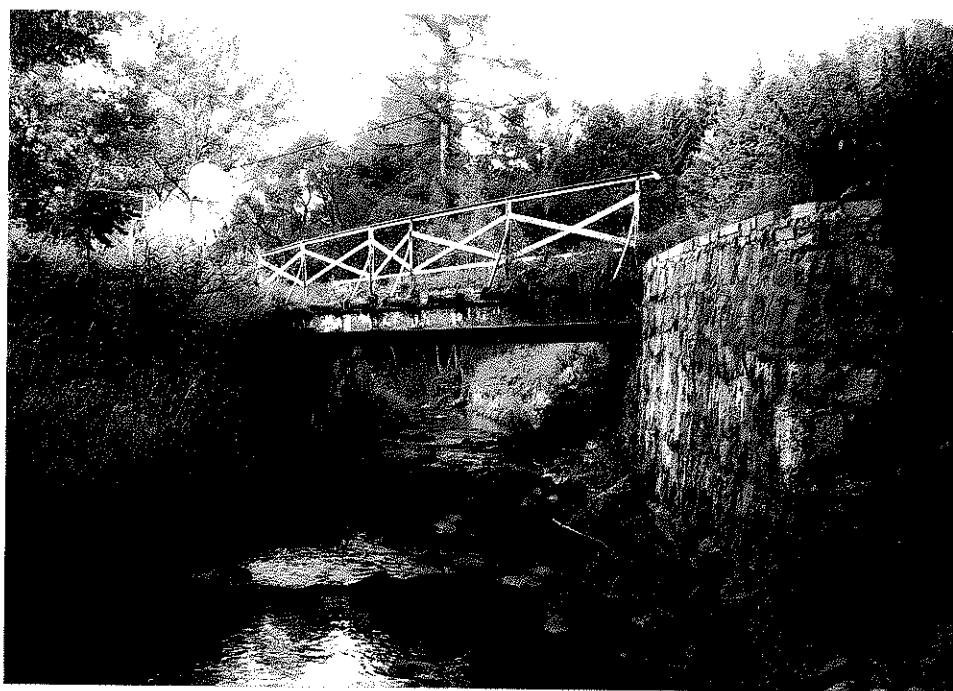
Rys. nr 9. Widok ogólny mostu od strony górnej wody.

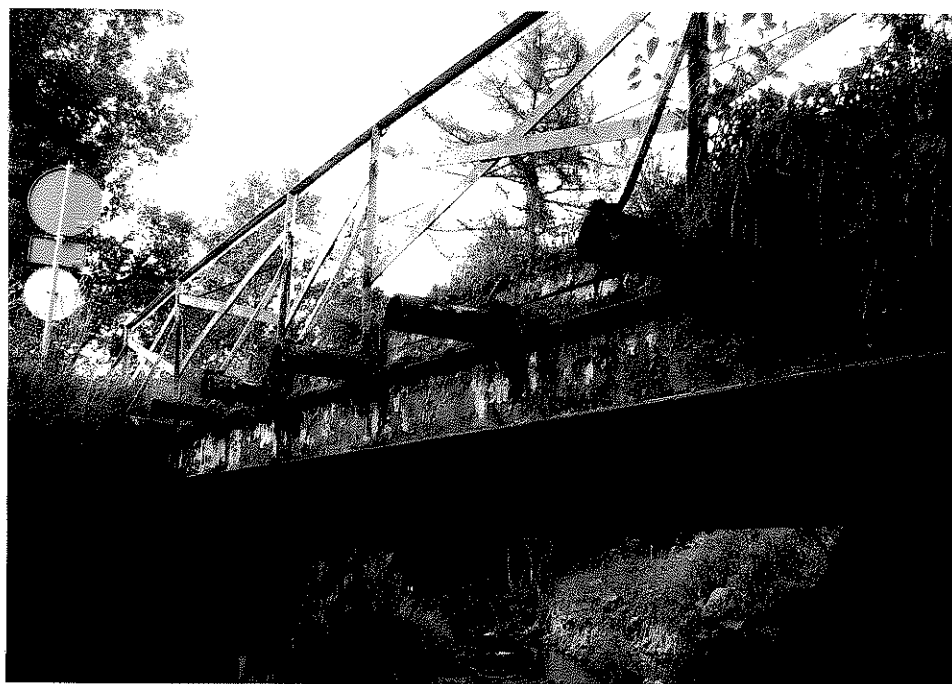
| KARTA PRZEGLĄDU SZCZEGÓŁOWEGO | | 3 |
|---|--|---|
| 8.1. | <p>Stan belek głównych : niepokojący (ocena 3)</p> <p><i>Stwierdzono: Na ~20% powierzchni stalowych dwuteowych dźwigarów występuje korozja powierzchniowa. Istniejąca powłoka antykorozyjna nie zabezpiecza prawidłowo elementów stalowych ze względu na starzenie się materiału. Ogniska korozji koncentrują się głównie w strefie oparcia kształowników Zoresa na dźwigarach oraz na dolnych stopkach dźwigarów. W największym stopniu powłoka antykorozyjna zniszczona jest w skrajnych dźwigarach.</i></p> | |

Rys. nr 10. Widok z boku przęsła od strony górnej wody. Widoczna zniszczona powłoka antykorozyjna oraz roślinność porastająca elementy mostu.

| KARTA PRZEGLĄDU SZCZEGÓŁOWEGO | | 19 |
|--|---|---|
| 2. | W dźwigarach głównych: <u>W zakresie remontu lub przebudowy:</u> <ul style="list-style-type: none">- wykonać nową powłokę antykorozyjną na stalowych dźwigarach. zalecany termin wykonania – 31.12.2012 r. | |

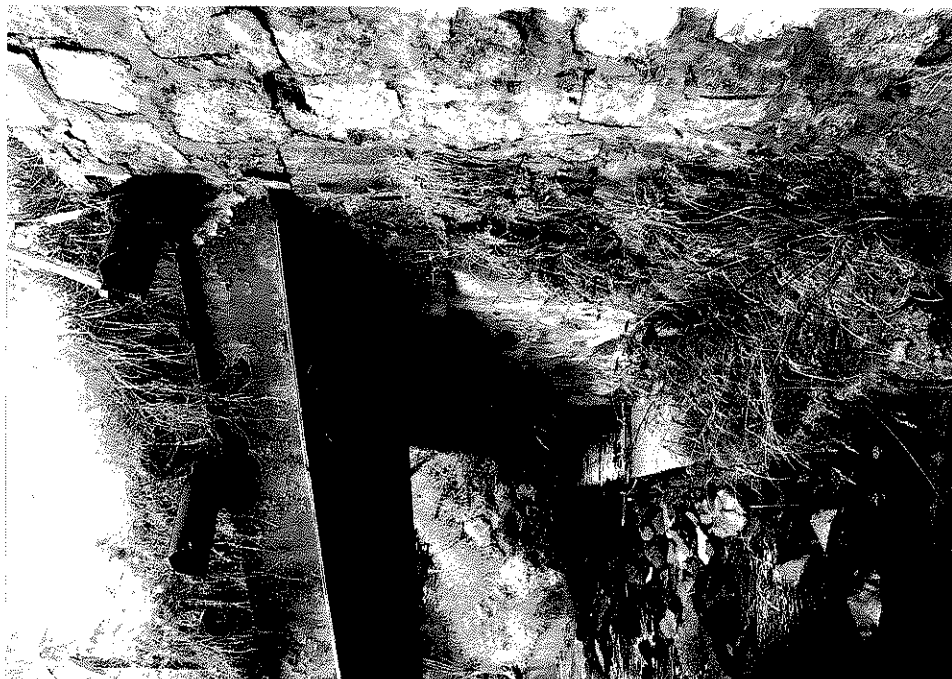
| KARTA PRZEGLĄDU SZCZEGÓŁOWEGO | | 3 |
|---|--|---|
| 9.1. | <p>Stan przyczółków (fundamentów i korpusu): zadowalający (ocena 4)</p> <p><i>Stwierdzono: Ubytki i drobne uszkodzenia spoin pomiędzy elementami kamiennymi. Uszkodzenia spoin polegają na starzeniu się materiału z jakiego są wykonane (zaprawa cementowa). Uszkodzenia spoin widoczne są szczególnie w strefie lustra wody. Ławy podłożyskowe są zanieczyszczone. Ścianki żwirowe są częściowo uszkodzone a za ścianek żwirowych przesypuje się grunt W ściankach żwirowych wykonanych z elementów kamiennych część spoin jest z znacznym stopniem zniszczona.</i></p> | |

Rys. nr 11. Widok oparcia przęsła na prawym przyczółku. Widoczna roślinność porastająca ścianę przyczółka.

| KARTA PRZEGLĄDU SZCZEGÓŁOWEGO | | 20 |
|---|---|---|
| 4. | W podporach: <u>W zakresie bieżącego utrzymania:</u> <ul style="list-style-type: none">- oczyścić ławę podłożyskową z zanieczyszczeń;- wymienić lub uzupełnić zniszczone i brakujące spoiny pomiędzy elementami kamiennymi za pomocą niskoskurczowych zapraw;- wykonać powłokę z materiałów hydrofobowych na elementach kamiennych. <u>W zakresie remontu lub przebudowy:</u> <ul style="list-style-type: none">- wyremontować lub wymienić ścianki żwirowe;- odtworzyć ławę podłożyskową; zalecany termin wykonania – 31.12.2012 r. | |

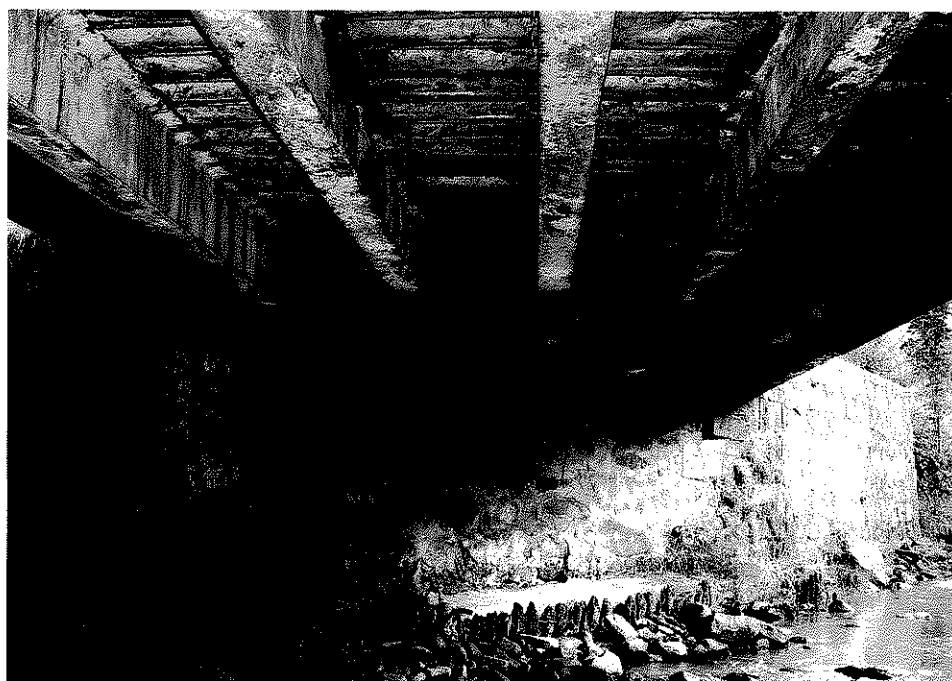
Rys. nr 14. Widok ogólny prawego przyczółka.

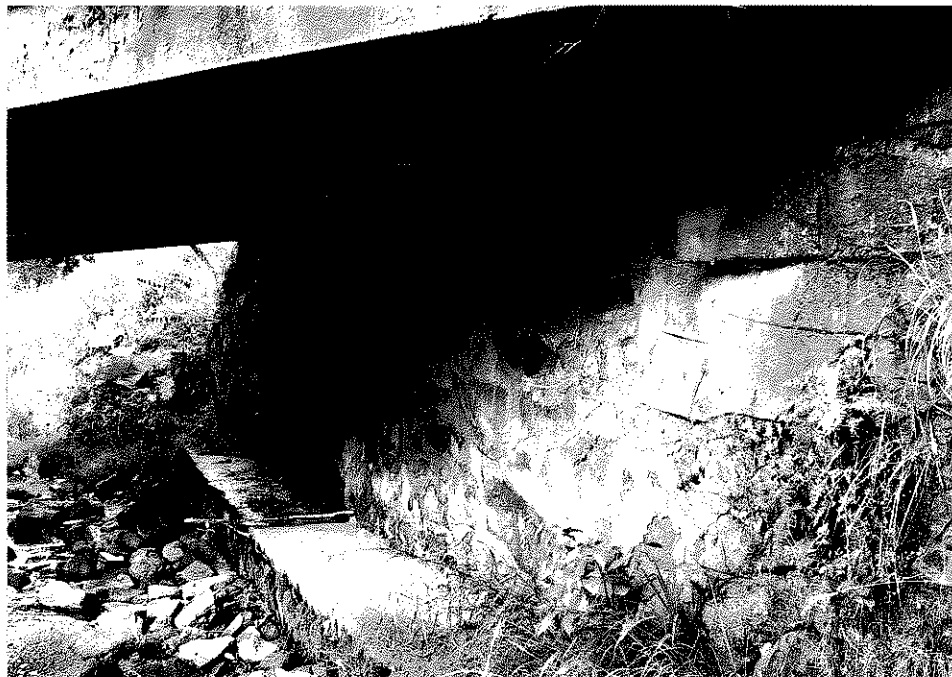
Rys. nr 15. Widok ogólny prawego przyczółka (widok od strony górnej wody).

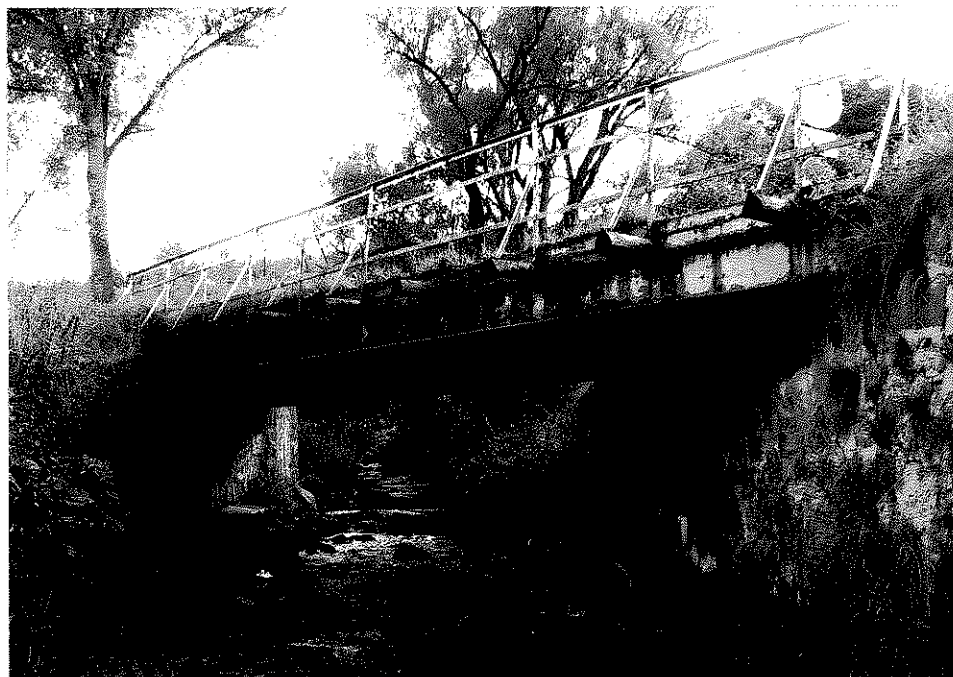
Rys. nr 16. Widok ogólny mostu od strony dolnej wody.

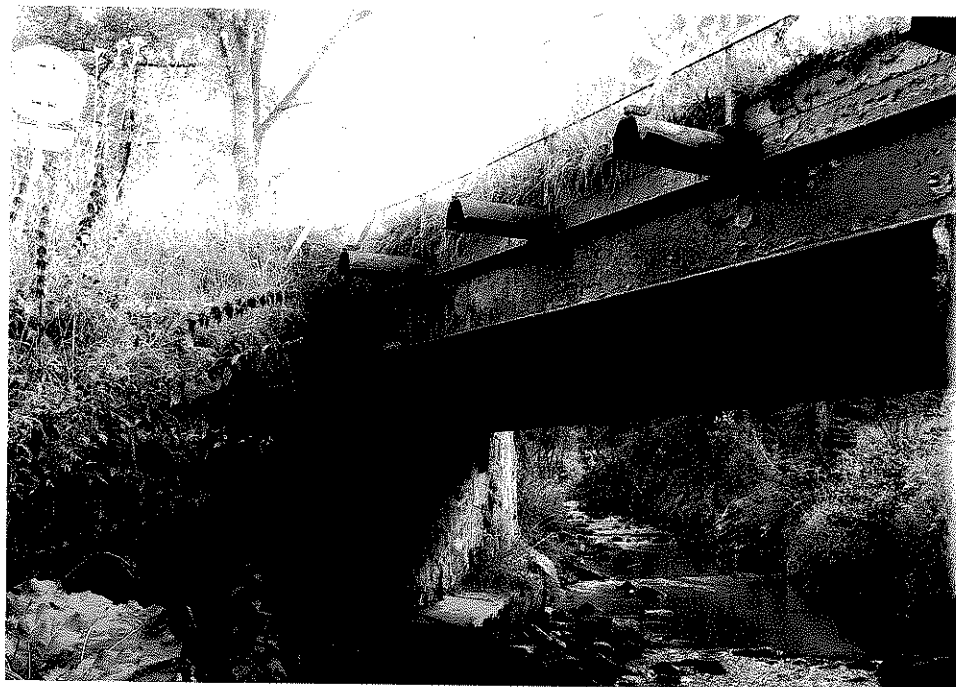
Rys. nr 17. Widok szczegółowy przęsła od strony dolnej wody, część przy prawym przyczółku. Widoczna zniszczona powłoka antykorozyjna oraz roślinność porastająca elementy konstrukcyjne.

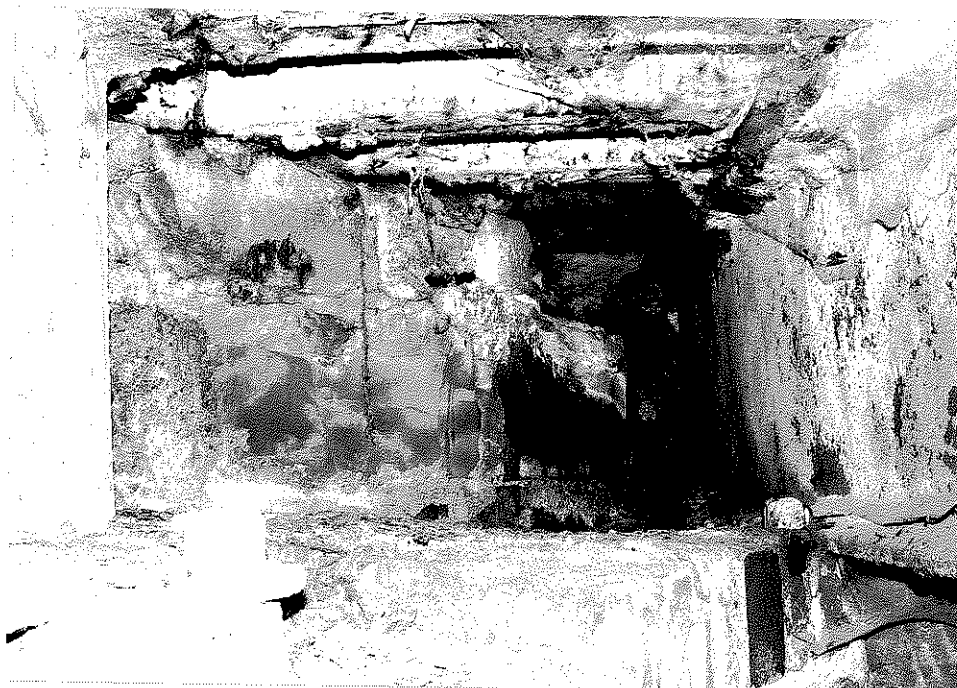
Rys. nr 18. Widok szczegółowy ścianki żwirowej i oparcia dźwigarów na ławie podłożiskowej z elementów kamiennych i ceglanych. Widoczny brak części ścianki żwirowej.

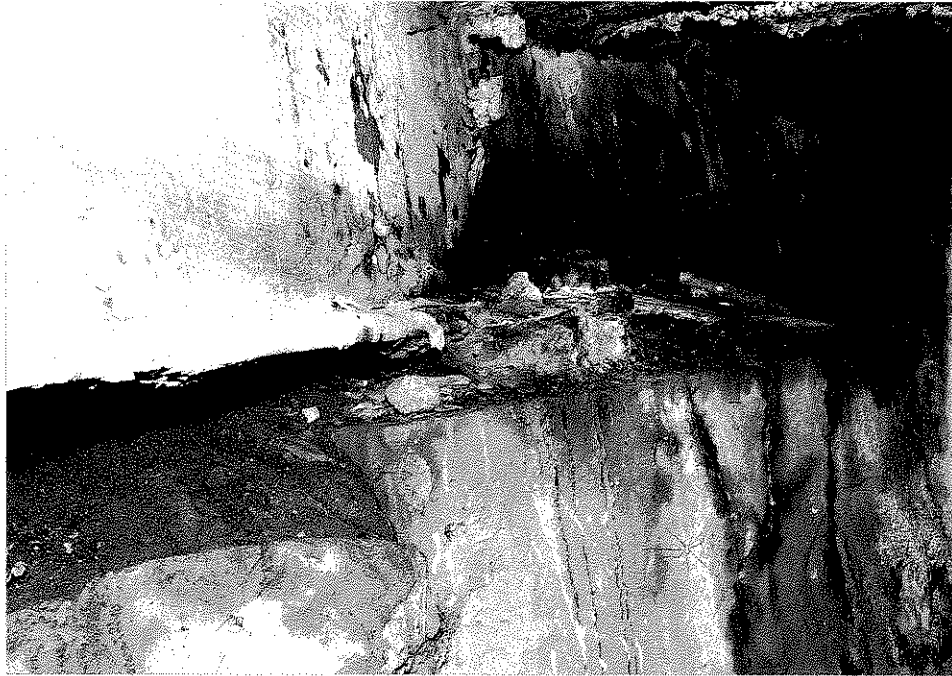
| KARTA PRZEGLĄDU SZCZEGÓŁOWEGO | | 4 |
|---|---|---|
| 10. | Stan łożysk: niepokojący (ocena 3) <i>Stwierdzono: Ława podłożyskowa jest zanieczyszczona, powoduje to gromadzenie się wilgoci przez co ulegają korozji elementy stalowe łożysk i dźwigarów w miejscu oparcia. Zniszczona powłoka antykorozyjna na elementach stalowych łożysk. Korozja elementów stalowych łożysk powoduje nieprawidłową ich pracę.</i> | ✓ |

Rys. nr 19. Widok szczegółowy oparcia dźwigara na ławie podłożyskowej z elementów kamiennych. Widoczne zanieczyszczenia i korozja elementów stalowych w miejscu oparcia dźwigara.

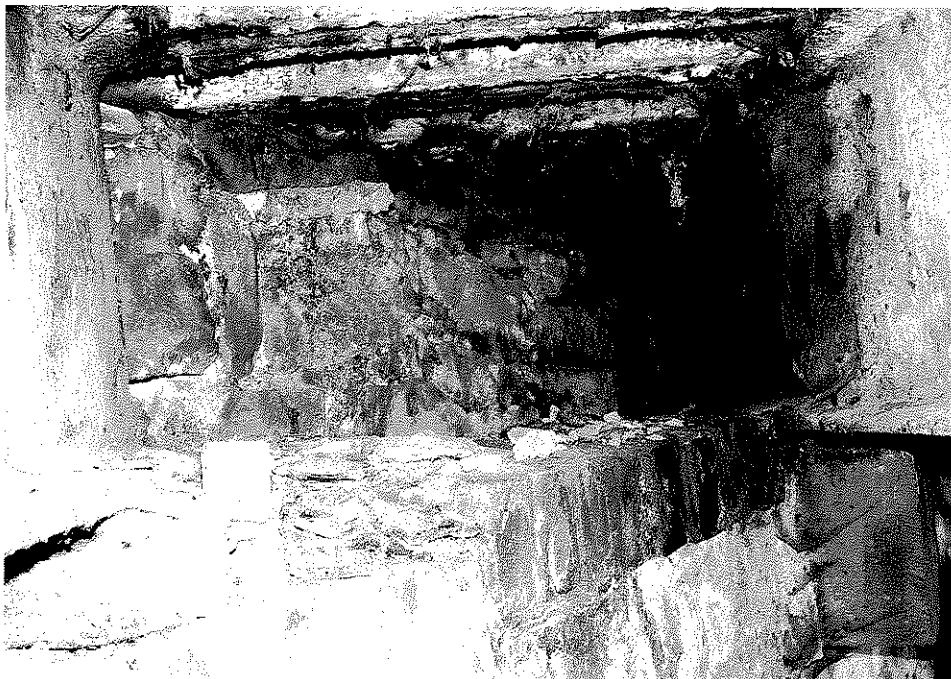
Rys. nr 20. Widok szczegółowy ścianki żwirowej wykonanej z elementów kamiennych.

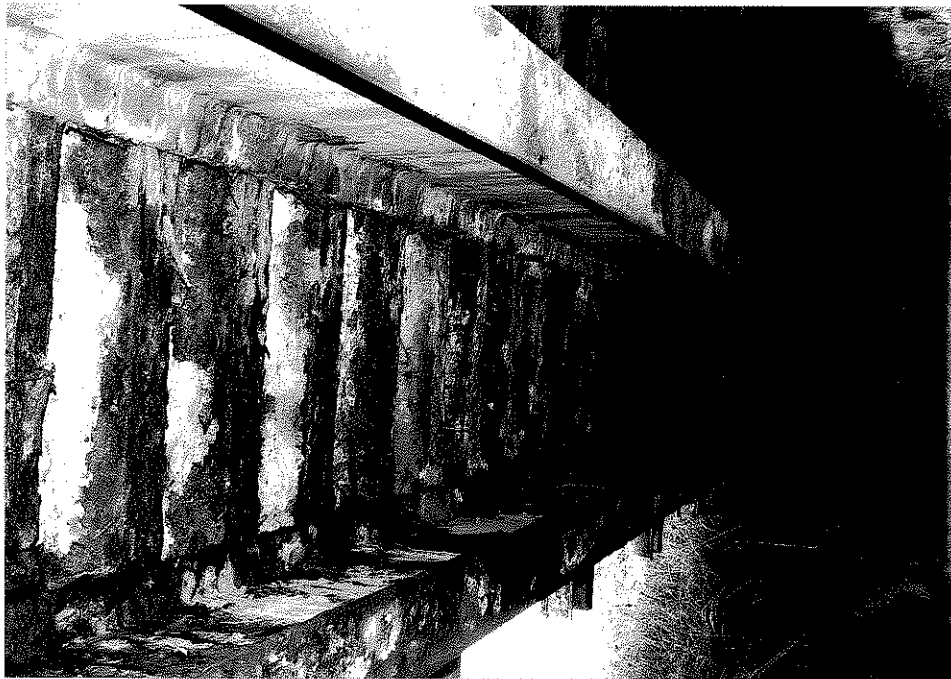
| KARTA PRZEGLĄDU SZCZEGÓŁOWEGO | | 3 |
|---|--|---|
| 8.2. | <p>Stan pomostu: niepokojący (ocena 3)</p> <p><i>Stwierdzono: Duże ogniska korozji wżerowej w miejscu styku kształowników Zoresa obejmujące całą szerokość półek. Na pozostałych powierzchniach występuje korozja powierzchniowa.</i></p> | |

Rys. nr 21. Widok od spodu konstrukcji przęsła – część skrajna od strony górnej wody. Widoczna zaawansowana korozja skrajnego dźwigara i stopek kształtowników Zoresa.

| KARTA PRZEGLĄDU SZCZEGÓŁOWEGO | | 19 |
|--|---|---|
| 3. | W pomoście: <u>W zakresie remontu lub przebudowy:</u> <ul style="list-style-type: none">- wymienić beton wypełniający kształtowniki Zoresa;- wymienić izolację na płycie przęsła;- wykonać nową powłokę antykorozyjną na kształtownikach Zoresa lub wymienić je na płytę żelbetową wraz z wykonaniem nowej izolacji. zalecany termin wykonania – 31.12.2012 r. | |

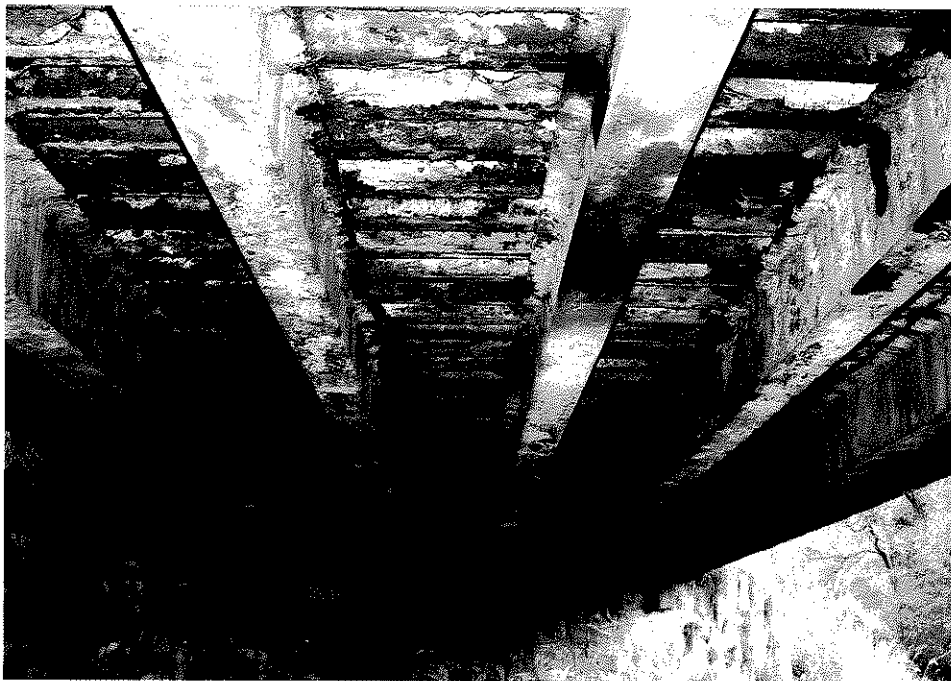
Rys. nr 22. Widok od spodu konstrukcji przęsła – część środkowa. Widoczna zaawansowana korozja stopek kształtowników Zoresa

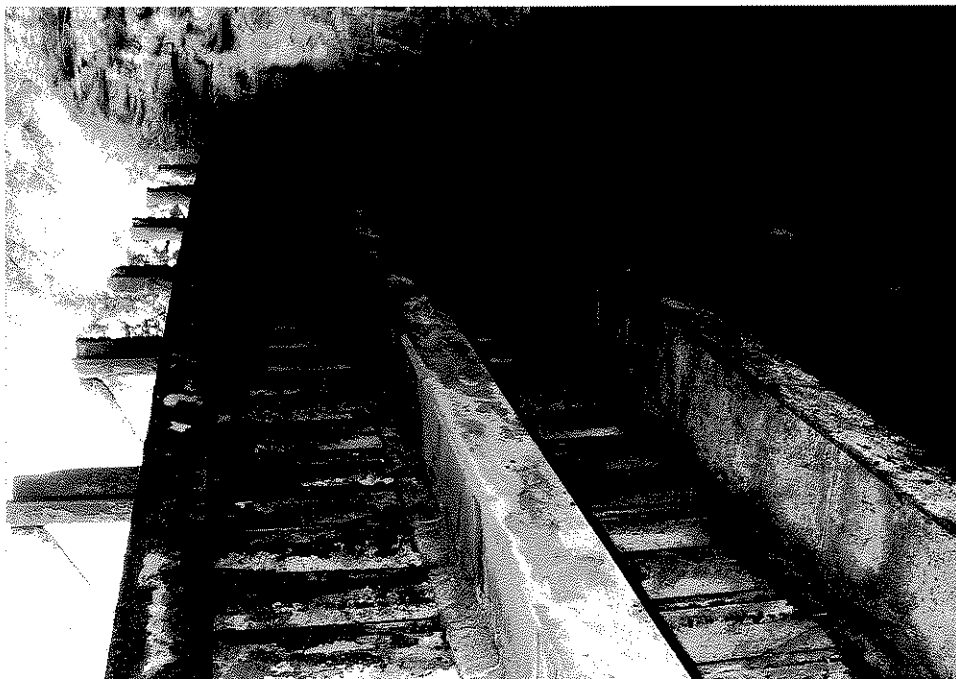
Rys. nr 23. Widok od spodu konstrukcji przęśla – część skrajna od strony dolnej wody. Widoczna zaawansowana korozja skrajnego dzwigara i stopki kształowników Zoresa.

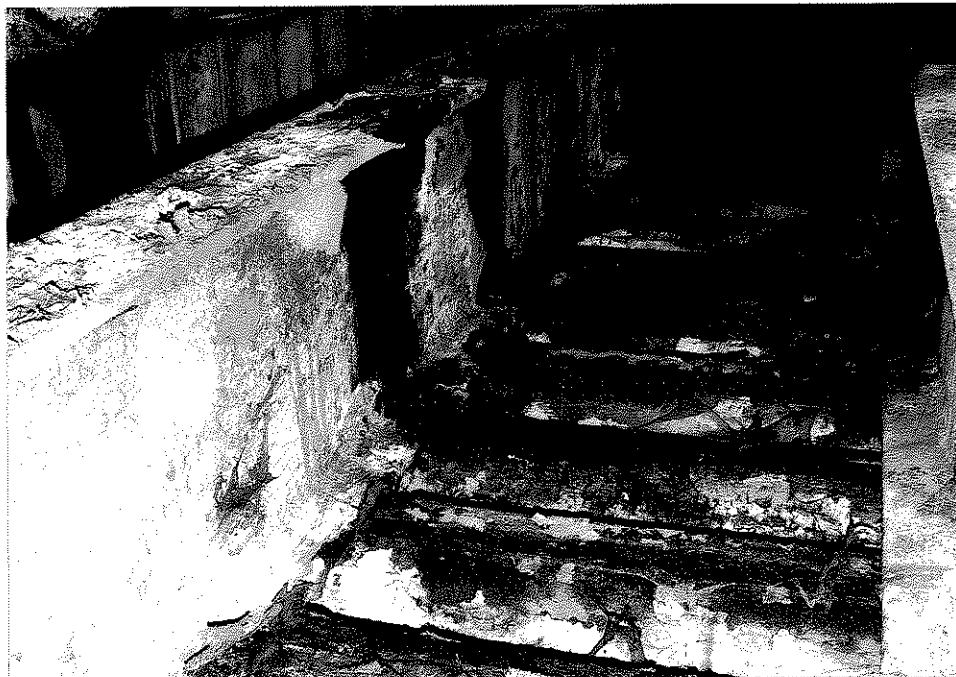
| KARTA PRZEGLĄDU SZCZEGÓŁOWEGO | | 3 |
|---|--|---|
| 6 | <p>Stan izolacji: awaryjny (ocena 0)</p> <p><i>Stwierdzono: Zaawansowana korozja wżerowa kształowników Zoresa obejmująca ~70% ich powierzchni oraz przecieki na połączeniach pomiędzy kształownikami obejmujące całą spodnią powierzchnię przęsła. Świadczy to całkowitemu zniszczeniu izolacji lub o jej braku (prawdopodobnie przy wznoszeniu obiektu nie wykonano typowej izolacji).</i></p> | |

Rys. nr 24. Widok szczegółowy oparcia kształowników Zoresa na stalowym dwuteowym dzwigarze. Widoczna zaawansowana korozja wzerowa na stopkach kształowników Zoresa. Widoczne również zacieki na bocznych powierzchniach dzwigarów świadczące o uszkodzeniu lub braku izolacji i nieszczelności pomostu.

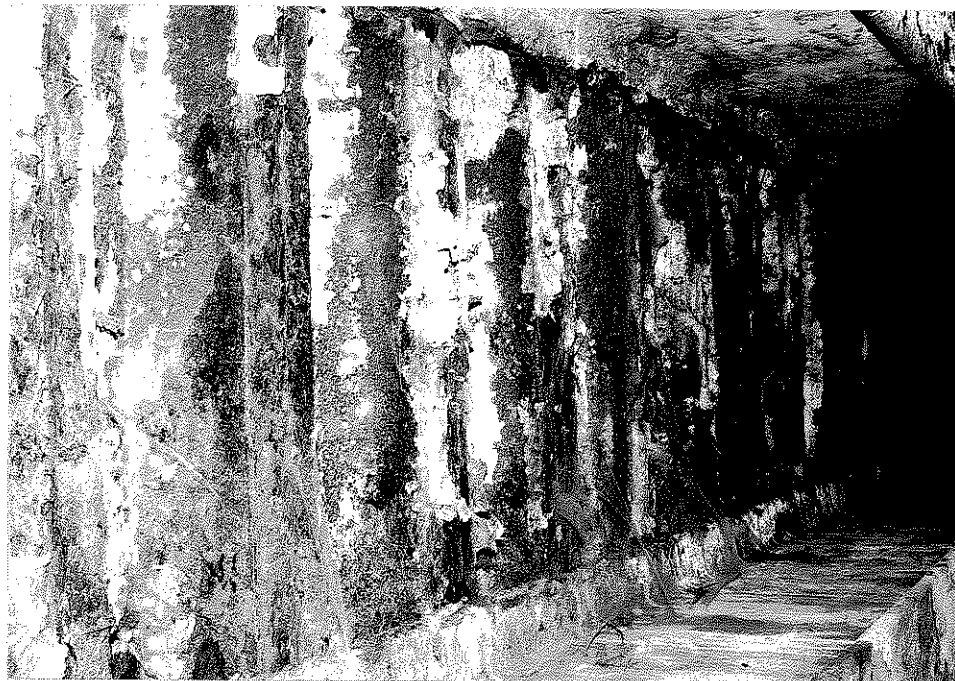
Rys. nr 25. Widok szczegółowy od spodu konstrukcji pomostu z kształtowników Zoresa.
Widoczna korozja obejmująca prawie całą powierzchnię kształtowników Zoresa.
