KARTA PRZEGLĄDU SZCZEGÓŁOWEGO
DOKUMENTACJA FOTOGRAFICZNA

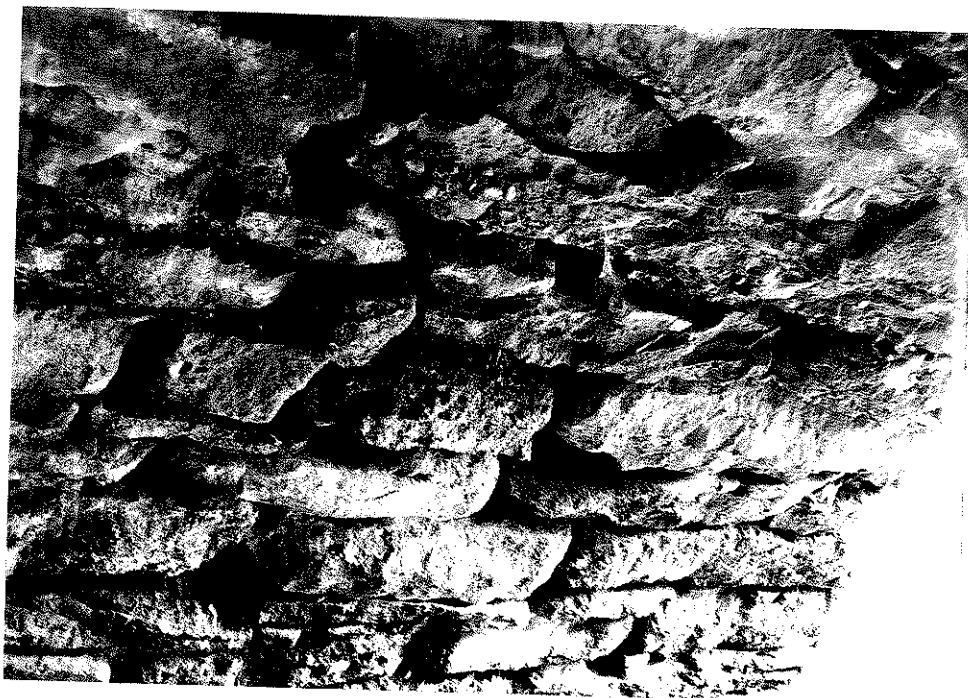
Rys. nr 23. Widok szczegółowy od strony dolnej wody skrajnej części sklepienia w kluczu. Widoczne bardzo duże ubytki spoin pomiędzy elementami kamiennymi.

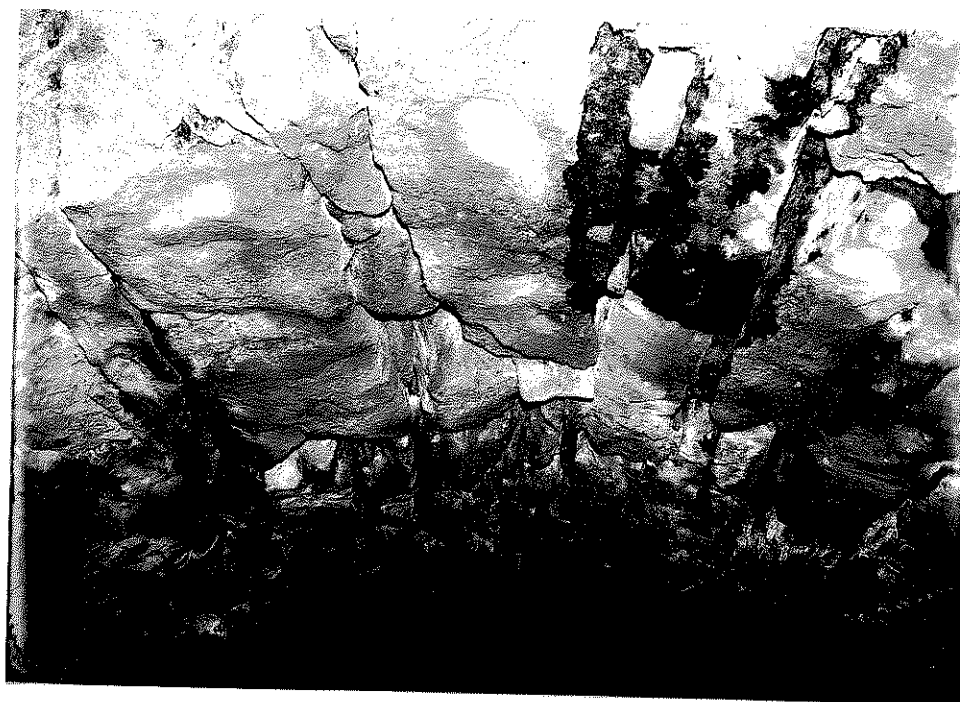
Rys. nr 24. Widok szczegółowy środkowej części sklepienia w kluczu. Widoczne bardzo duże ubytki spoin pomiędzy elementami kamiennymi.
