KARTA PRZEGLĄDU SZCZEGÓŁOWEGO

DOKUMENTACJA FOTOGRAFICZNA

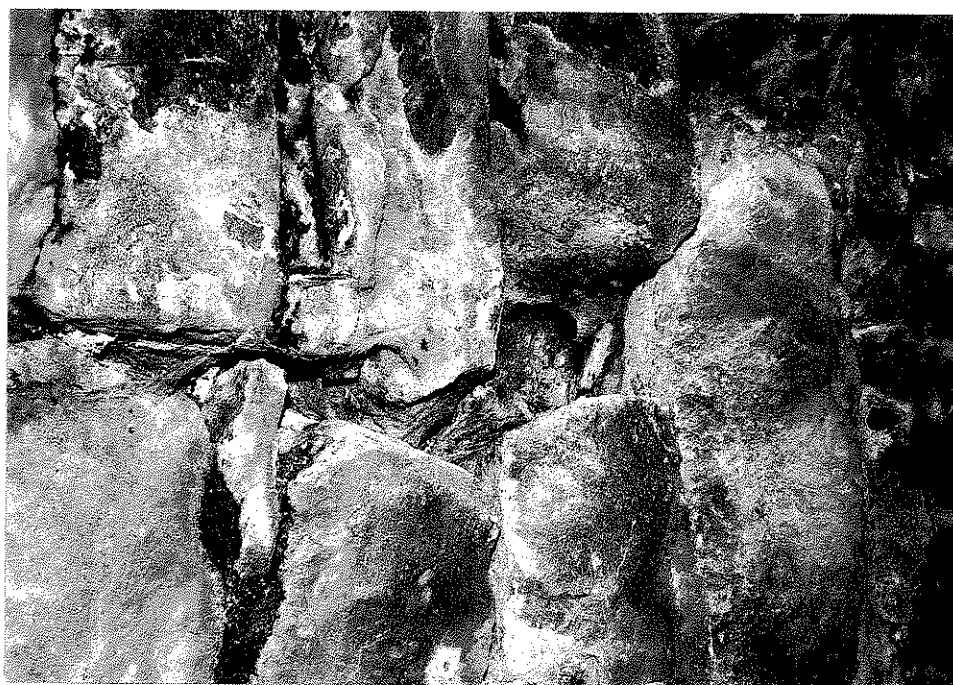
Rys. nr 27. Widok szczegółowy ubytków spoin pomiędzy elementami kamiennymi w sklepieniu.
