KARTA PRZEGLĄDU SZCZEGÓŁOWEGO

DOKUMENTACJA FOTOGRAFICZNA

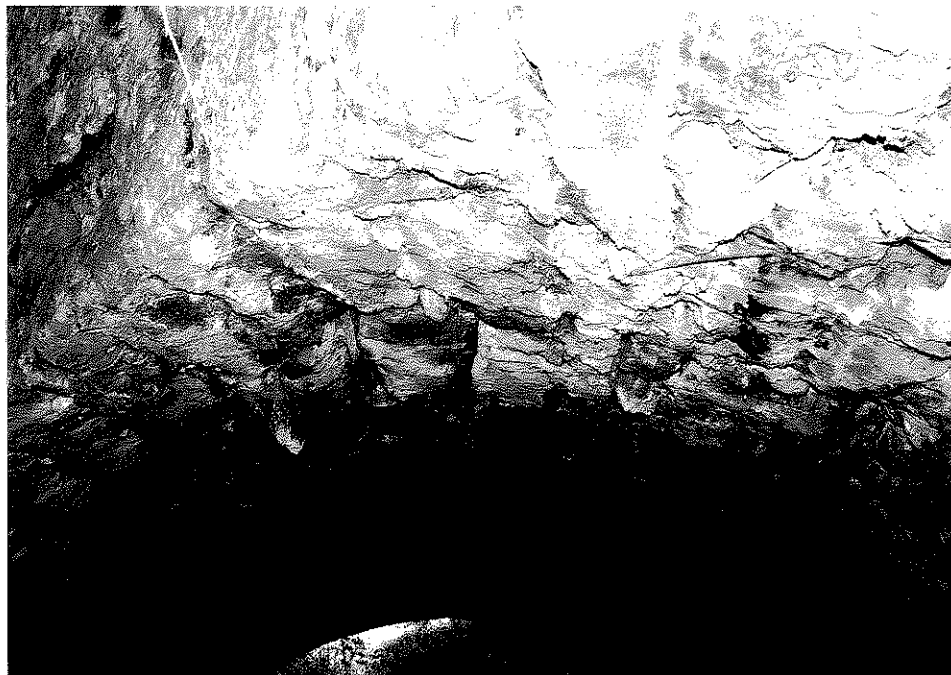
Rys. nr 31. Widok od strony dolnej wody sklepienia w jego kluczu. Widoczne uszkodzenia spoin pomiędzy elementami kamiennymi.

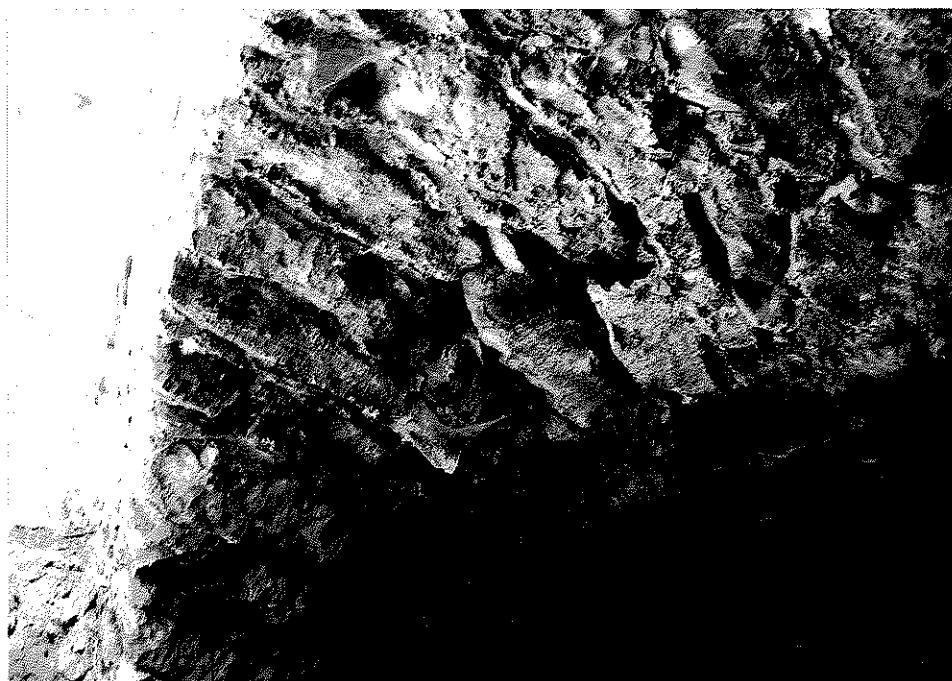
Rys. nr 32. Widok od strony górnej wody skrajnej części sklepienia w jego kluczu. Widoczny częściowy brak spoin pomiędzy elementami kamiennymi .
