KARTA PRZEGLĄDU SZCZEGÓŁOWEGO
DOKUMENTACJA FOTOGRAFICZNA

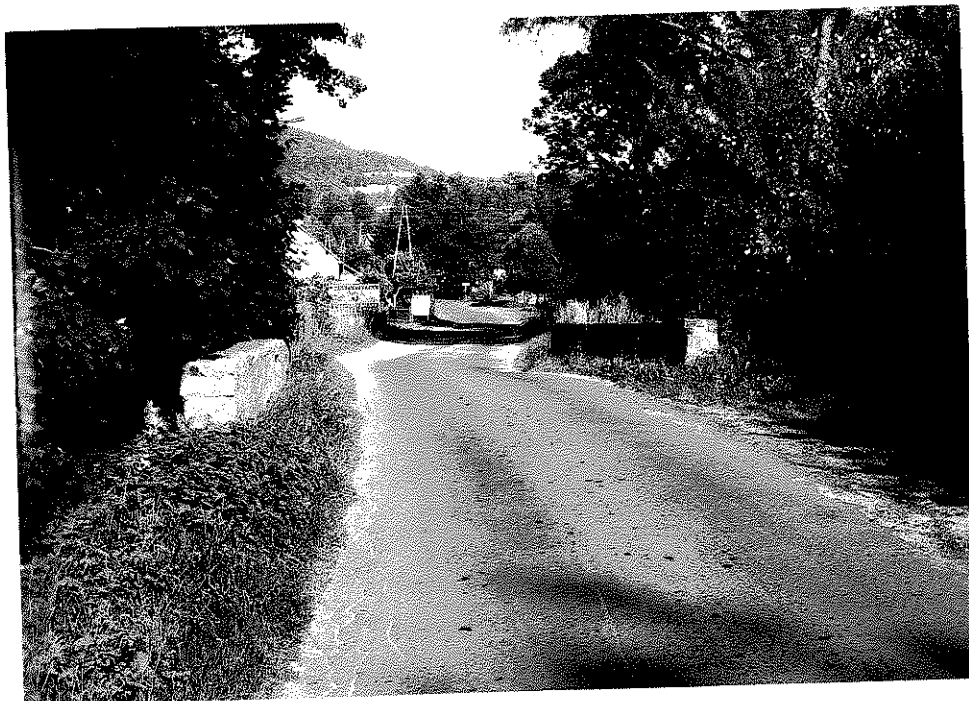
Rys. nr 1. Widok ogólny dojazdu do mostu od strony Kole. Widoczny brak opasek bezpieczeństwa lub chodników na moście.

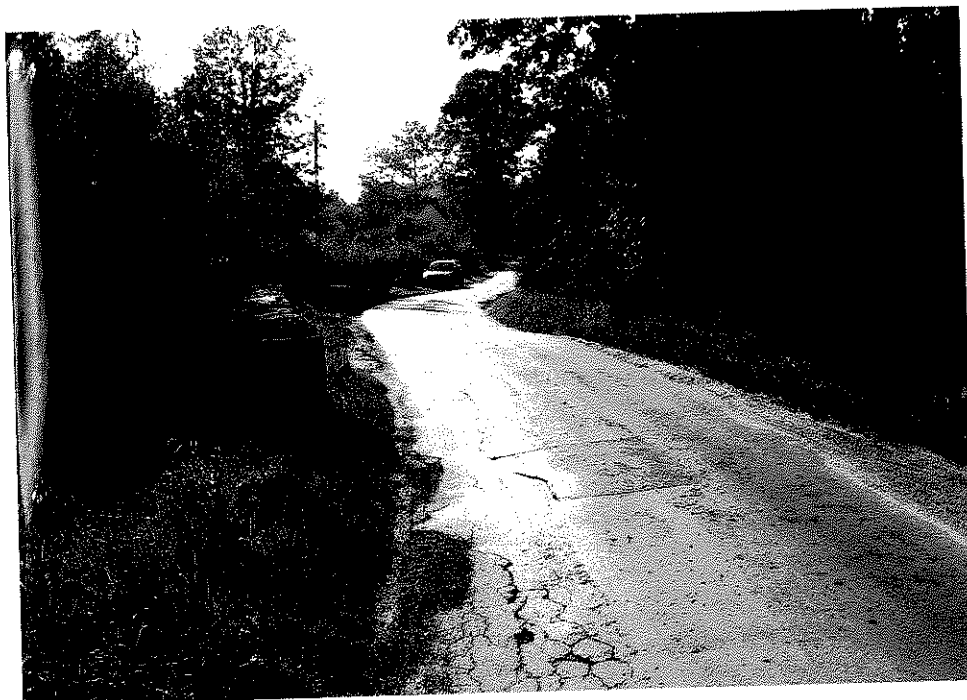
Rys. nr 2. Widok ogólny dojazdu do mostu od strony Rzeczki. Widoczny brak opasek bezpieczeństwa lub chodników na moście. Widoczne również wielokierunkowe spękania w nawierzchni.
