KARTA PRZEGLĄDU SZCZEGÓŁOWEGO

DOKUMENTACJA FOTOGRAFICZNA

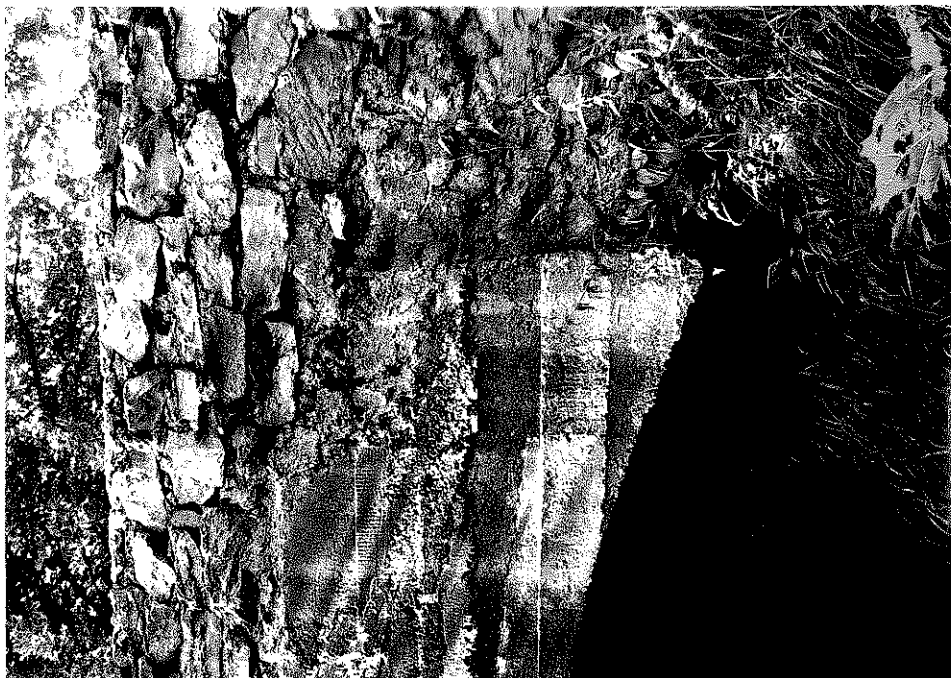
Rys. nr 15. Widok szczegółowy od strony górnej wody sklepienia i ściany czołowej nad prawym przyczółkiem. Widoczny brak wykończenia wykonanej naprawy konstrukcji mostu.
