KARTA PRZEGLĄDU SZCZEGÓŁOWEGO

DOKUMENTACJA FOTOGRAFICZNA

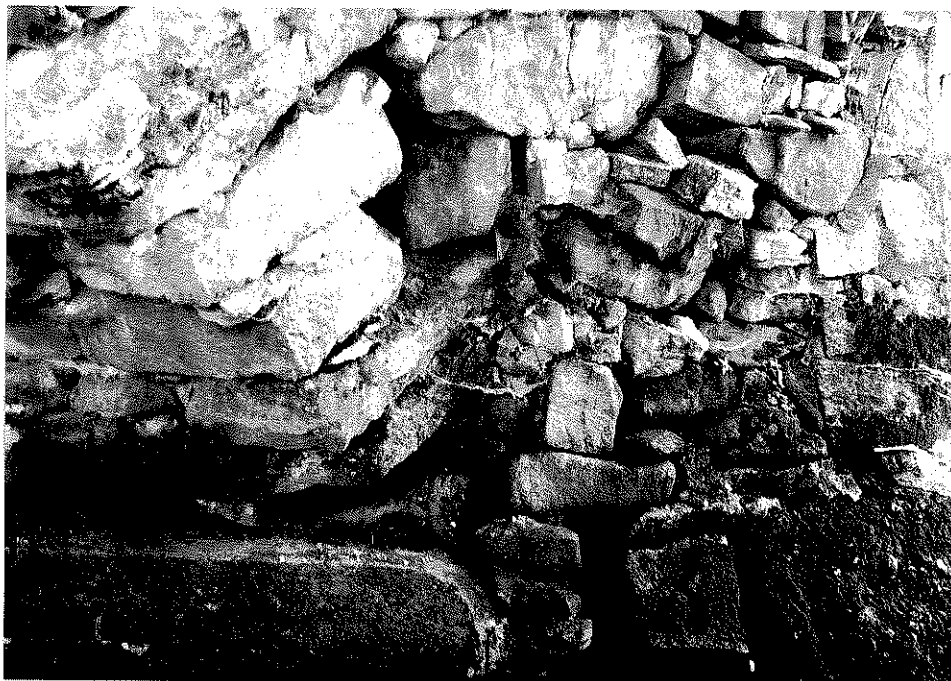
Rys. nr 33. Widok szczegółowy od strony dolnej wody oparcia sklepienia na lewym przyczółku. Widoczny brak spoin pomiędzy elementami kamiennymi.

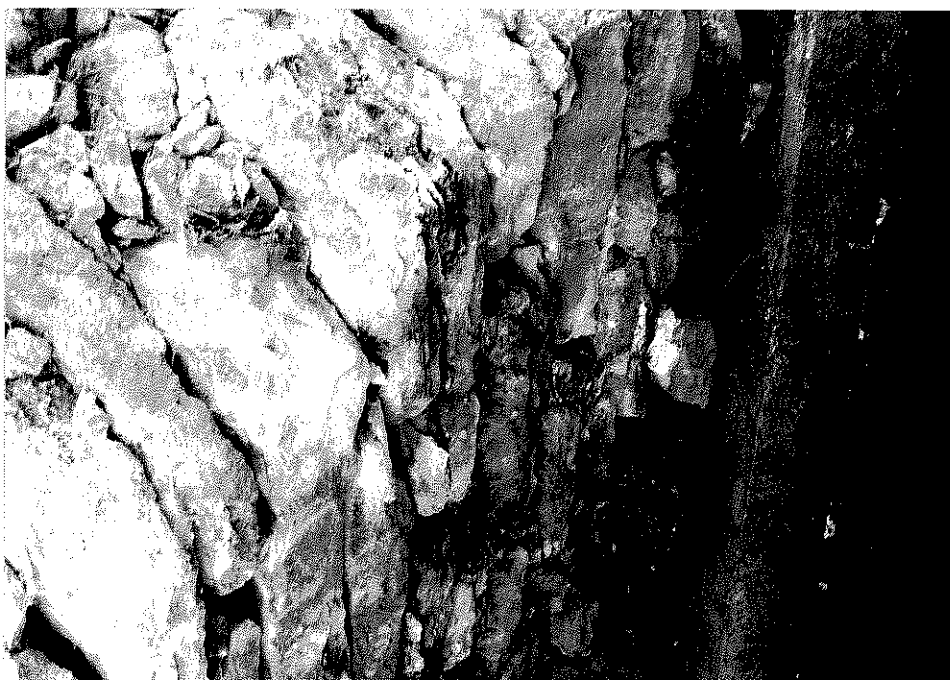
Rys. nr 34. Widok szczegółowy od strony dolnej wody oparcia sklepienia na lewym przyczółku. Widoczny brak spoin pomiędzy elementami kamiennymi.
