KARTA PRZEGLĄDU SZCZEGÓŁOWEGO

DOKUMENTACJA FOTOGRAFICZNA

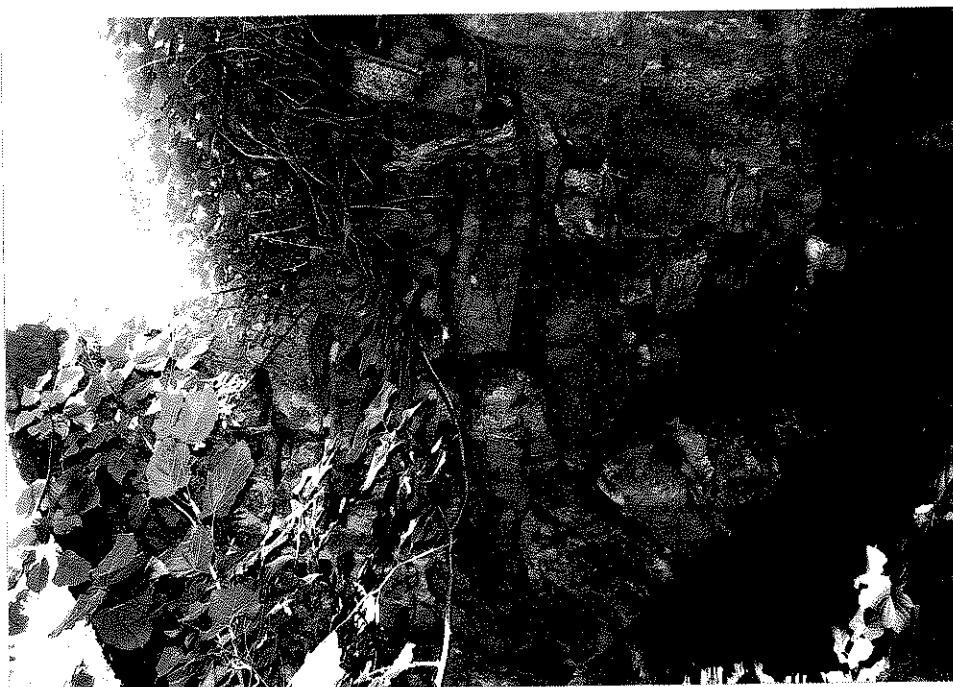
Rys. nr 29. Widok szczegółowy od strony dolnej wody sklepienia i ściany czołowej nad lewym przyczółkiem. Widoczny brak spoin pomiędzy elementami kamiennym.

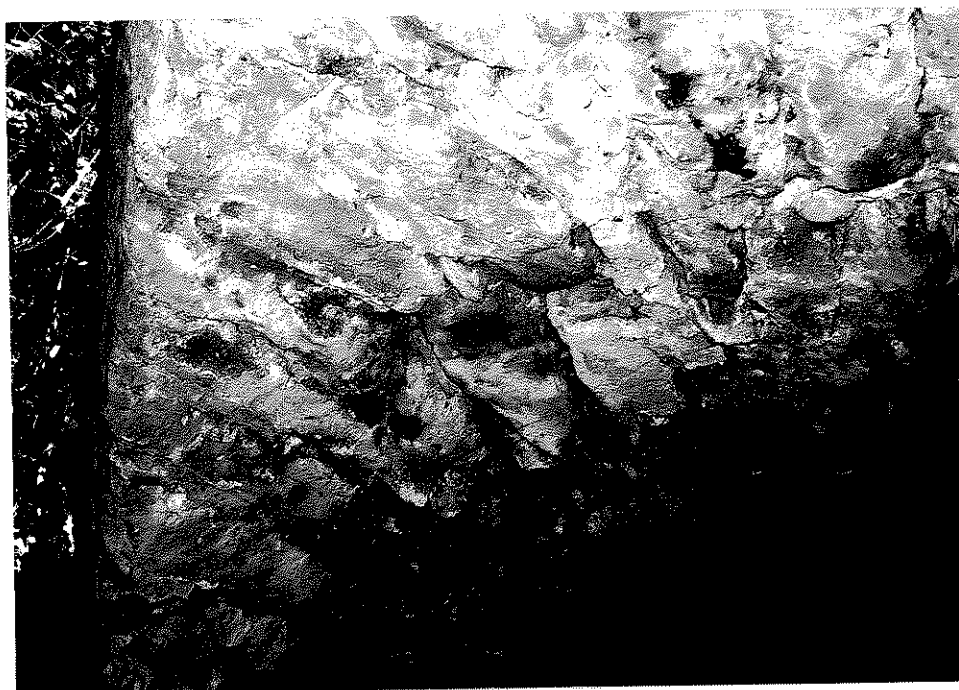
Rys. nr 30. Widok od strony dolnej wody skrajnej części sklepienia. Widoczne zawilgocenia i uszkodzenia spoin.
