KARTA PRZEGLĄDU SZCZEGÓŁOWEGO
DOKUMENTACJA FOTOGRAFICZNA

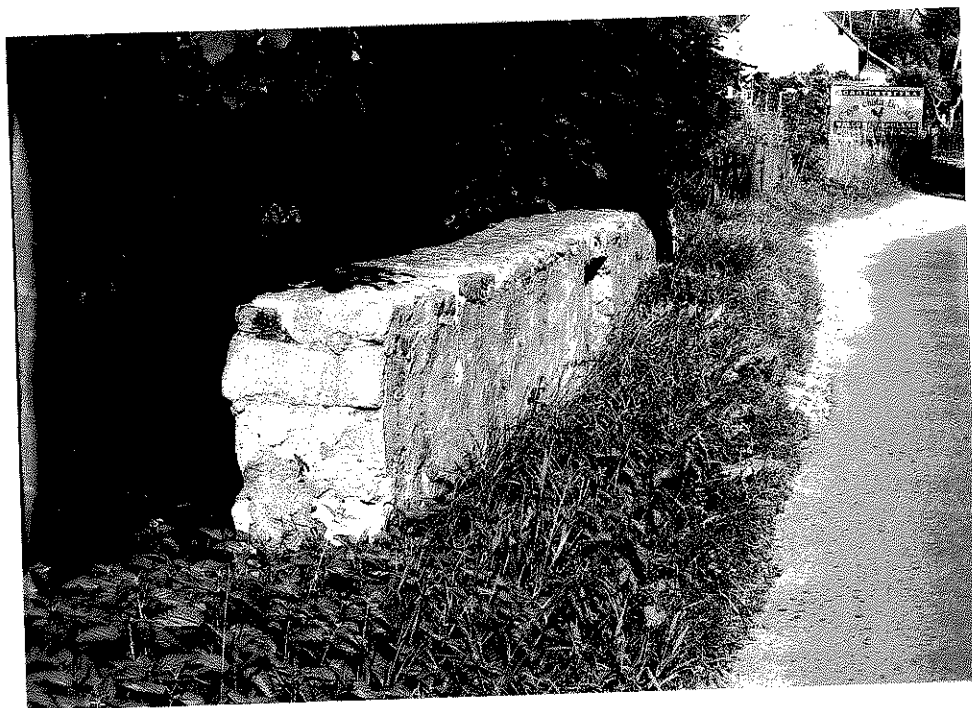
Rys. nr 5. Widok ogólny balustrady (kamiennej ściany czołowej) usytuowanej od strony dolnej wody (widok w kierunku Rzeczki). Widoczna roślinność porastająca pobocze.

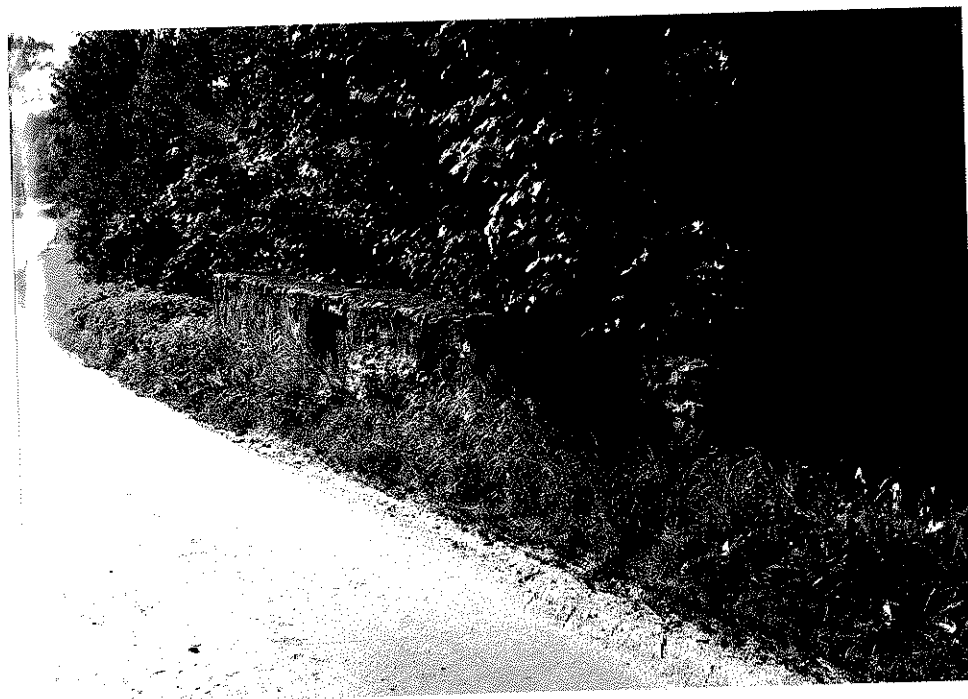
Rys. nr 6. Widok ogólny balustrady (kamiennej ściany czołowej) usytuowanej od strony dolnej wody (widok w kierunku Kole). Widoczna roślinność porastająca pobocze.
