KARTA PRZEGLĄDU SZCZEGÓŁOWEGO

DOKUMENTACJA FOTOGRAFICZNA

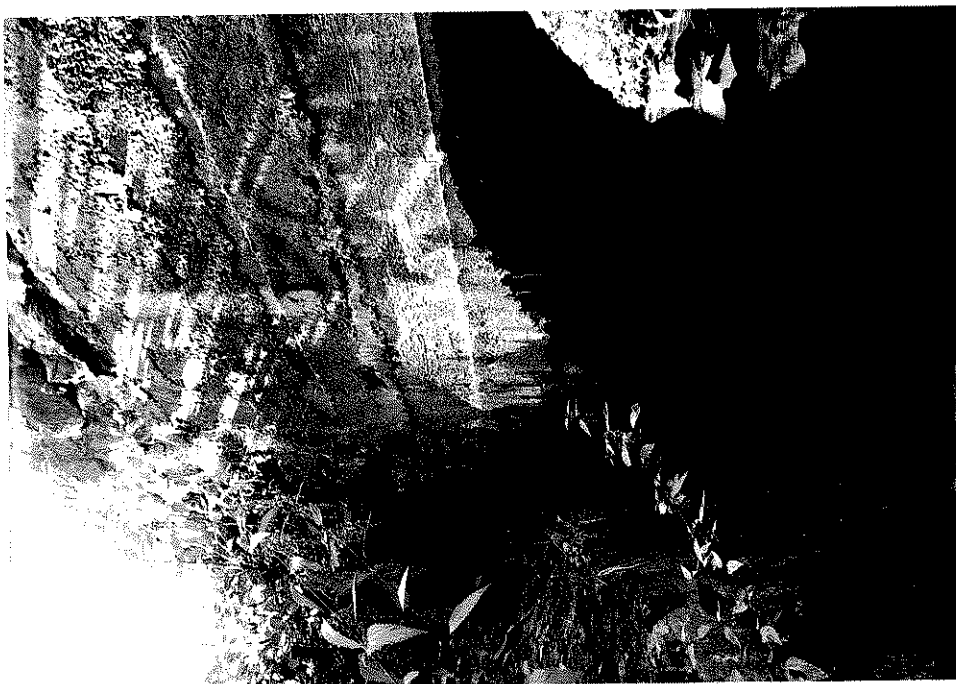
Rys. nr 12. Widok szczegółowy od strony górnej wody sklepienia i ściany czołowej
usytuowanych nad lewym przyczółkiem.
