KARTA PRZEGLĄDU SZCZEGÓŁOWEGO  
DOKUMENTACJA FOTOGRAFICZNA

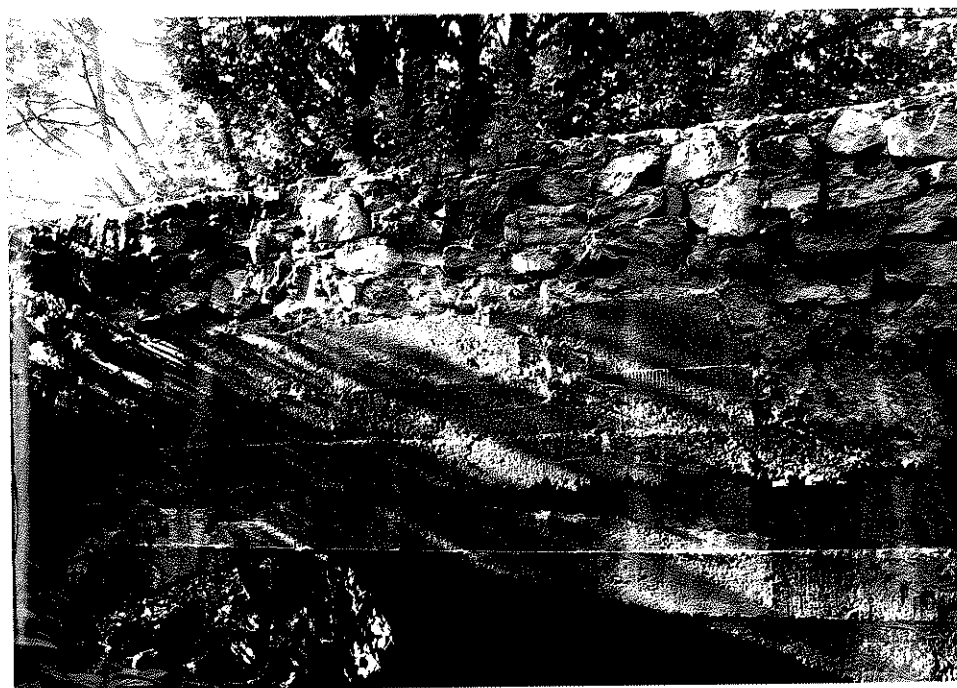
Rys. nr 13. Widok szczegółowy od strony górnej wody ściany czołowej i sklepienia w jego kluczu. Widoczna wykonana naprawa sklepienia i ściany czołowej za pomocą betonu. Widoczna również niedbale odbudowana górna część ściany czołowej.

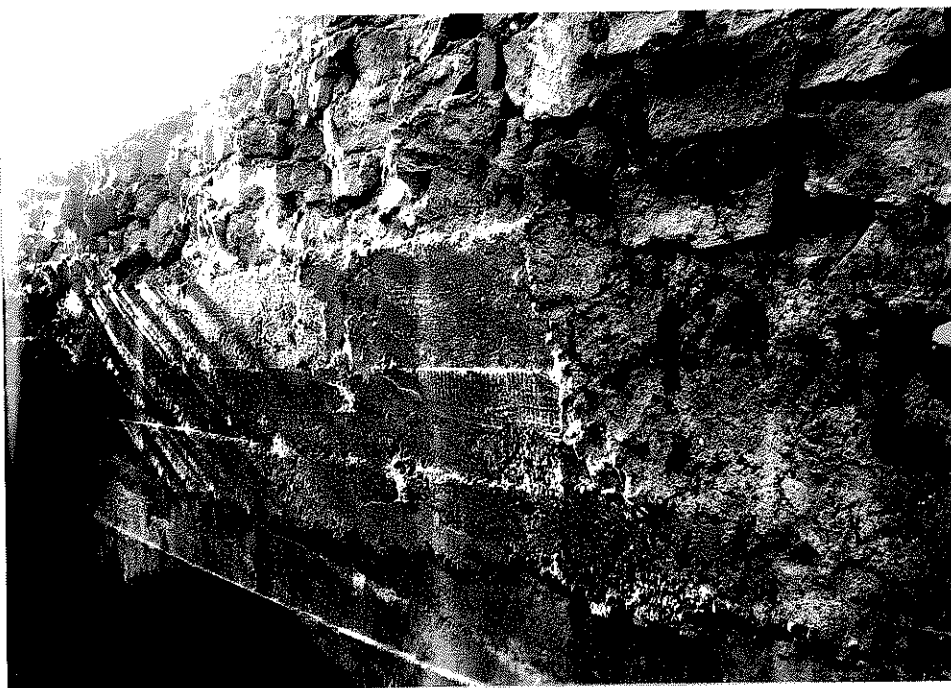
Rys. nr 14. Widok szczegółowy od strony górnej wody ściany czołowej (widok w kierunku Koła).
