KARTA PRZEGŁĄDU SZCZEGÓŁOWEGO

DOKUMENTACJA FOTOGRAFICZNA

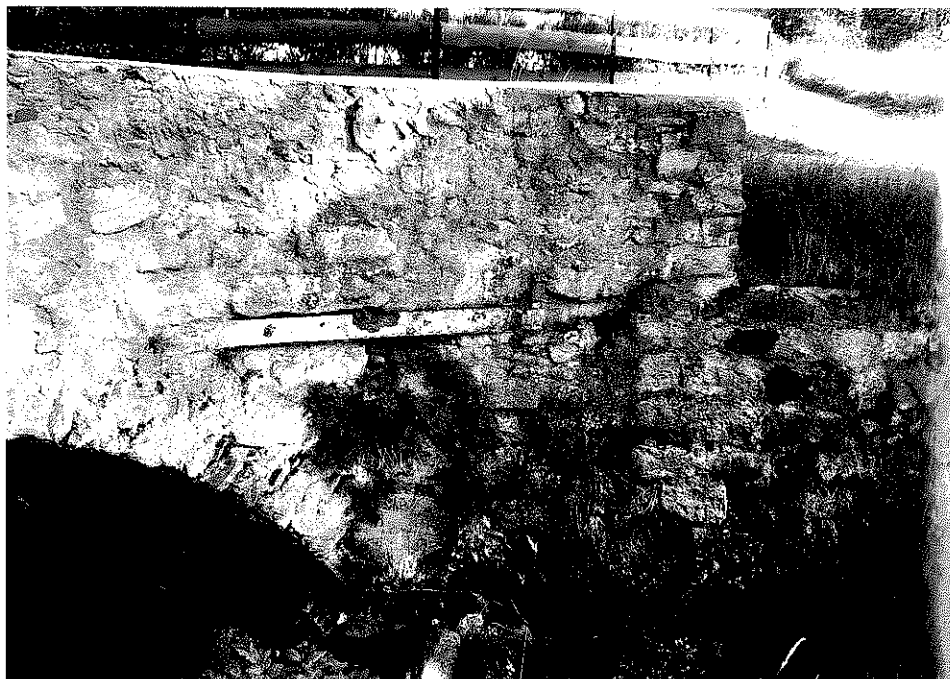
Rys. nr 19. Widok szczegółowy od strony dolnej wody kamiennego sklepienia, kamiennej ściany czołowej i kamiennego muru oporowego nad lewym przyczółkiem. Widoczna roślinność porastająca pomiędzy elementami kamiennymi oraz. Widoczne również wzmocnienie ściany czołowej za pomocą stalowego elementu.

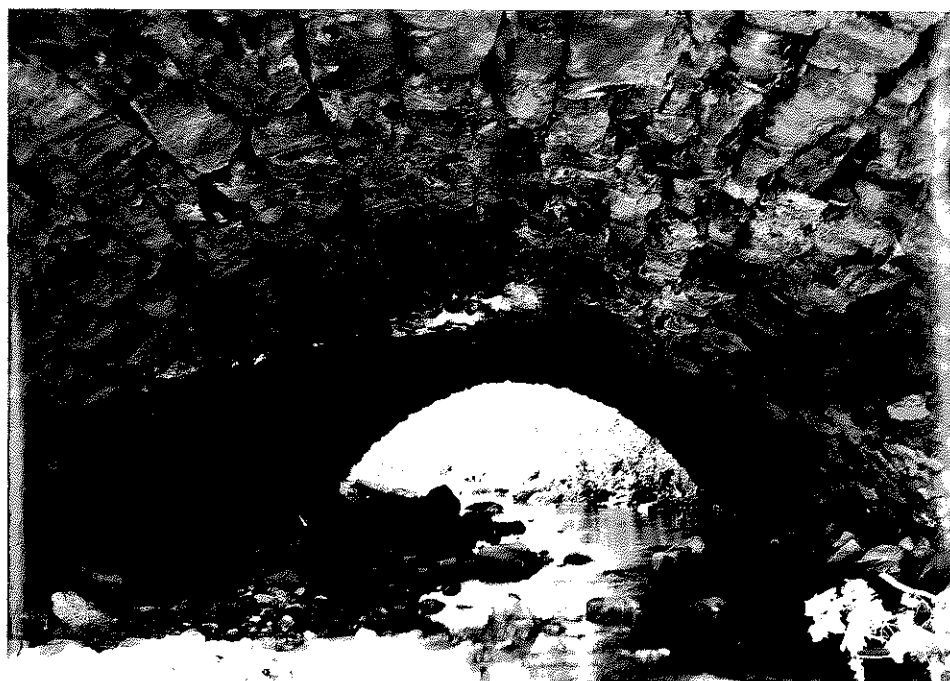
Rys. nr 20. Widok ogólny od strony dolnej wody z podu kamiennego sklepienia. Widoczne duże ubytki spoin pomiędzy elementami kamiennymi.
