KARTA PRZEGŁĄDU SZCZEGÓŁOWEGO
DOKUMENTACJA FOTOGRAFICZNA

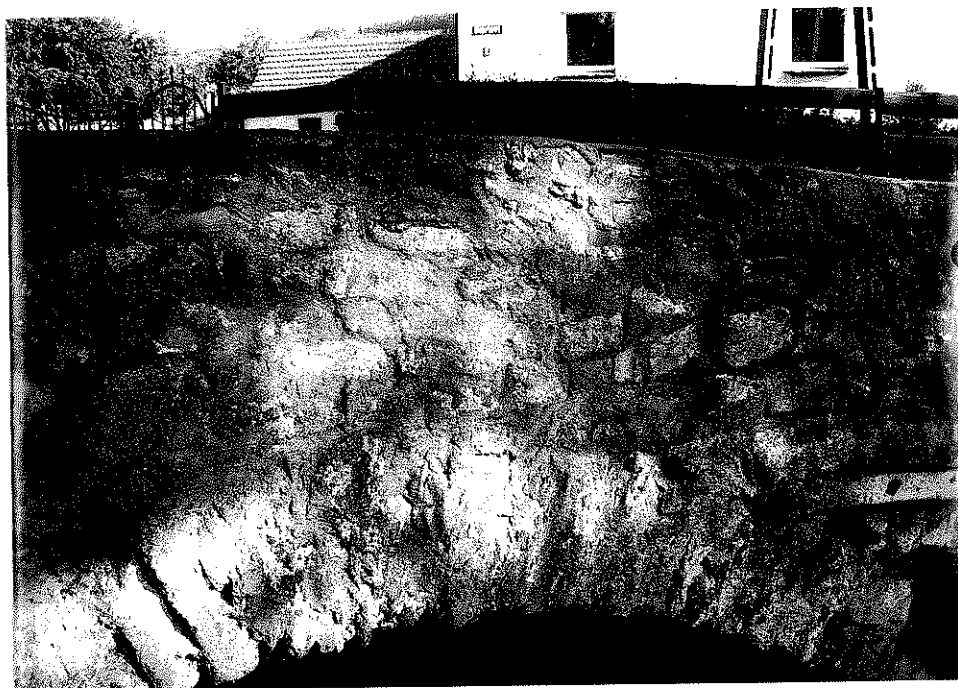
Rys. nr 17. Widok szczegółowy od strony dolnej wody kamiennego sklepienia i kamiennej ściany czołowej w kluczu sklepienia.

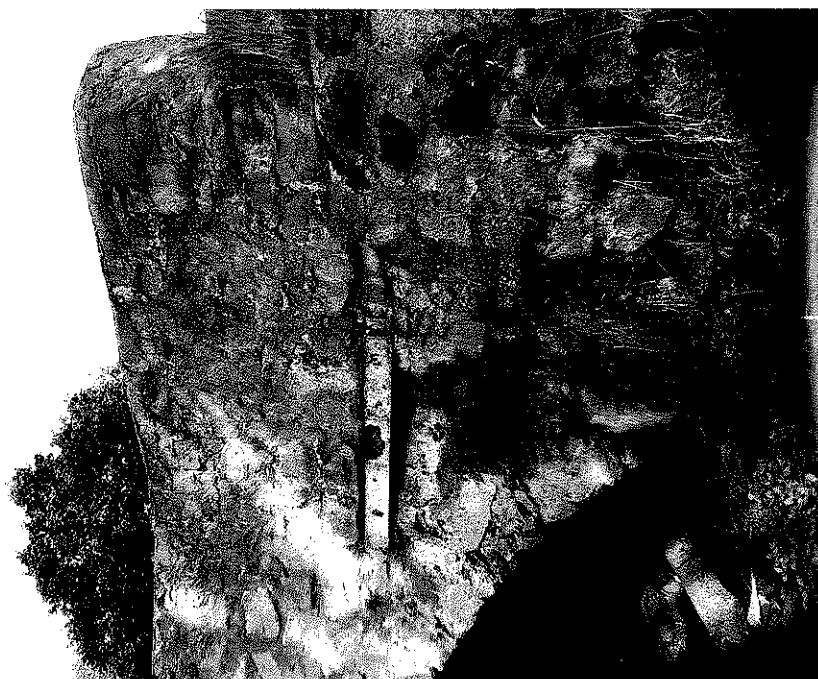
Rys. nr 18. Widok szczegółowy od strony dolnej wody kamiennego sklepienia i kamiennej ściany czołowej nad lewym przyczółkiem. Widoczna roślinność porastająca pomiędzy elementami kamiennymi. Widoczne również wzmocnienie ściany czołowej za pomocą stalowego elementu
