KARTA PRZEGLĄDU SZCZEGÓŁOWEGO

DOKUMENTACJA FOTOGRAFICZNA

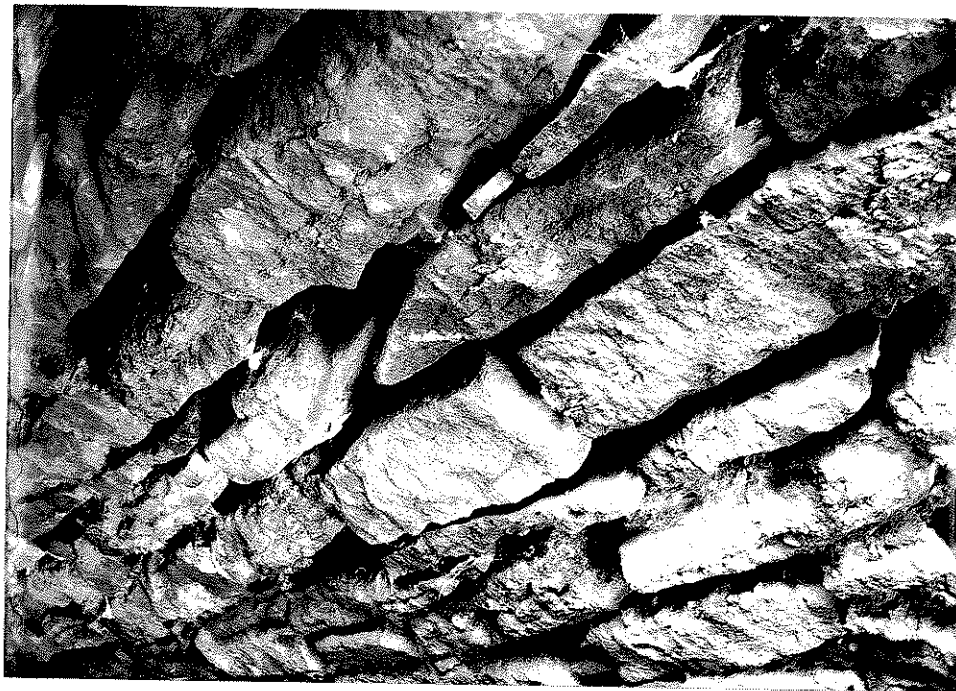
Rys. nr 25. Widok szczegółowy ubytków spoin pomiędzy elementami kamiennymi w sklepieniu. Widoczne bardzo duże ubytki spoin.

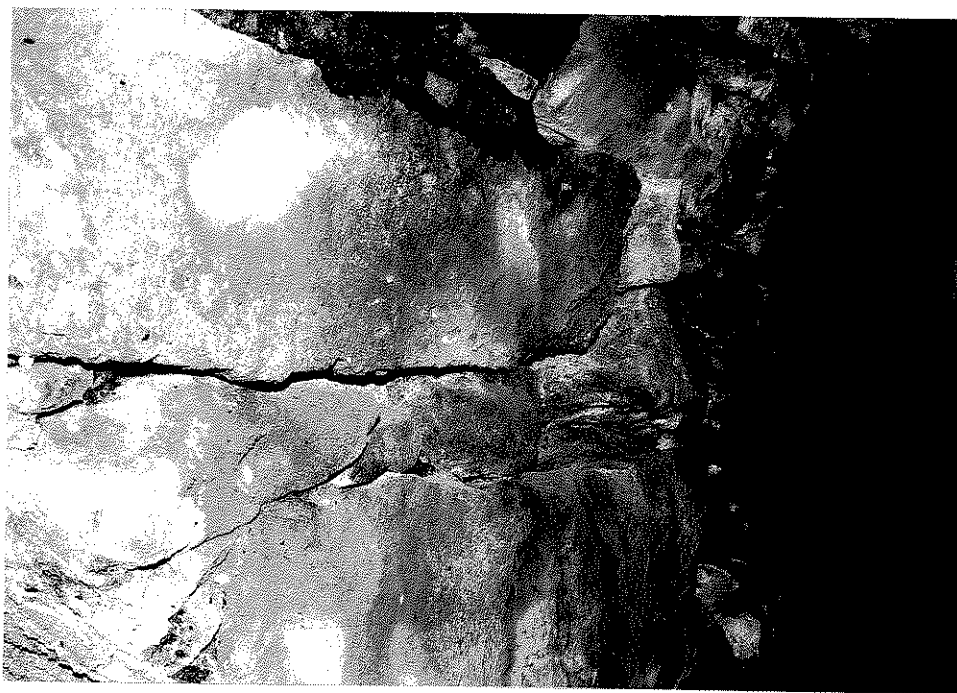
Rys. nr 26. Widok szczegółowy ubytków spoin pomiędzy elementami kamiennymi w sklepieniu.
