KARTA PRZEGŁĄDU SZCZEGÓŁOWEGO
DOKUMENTACJA FOTOGRAFICZNA

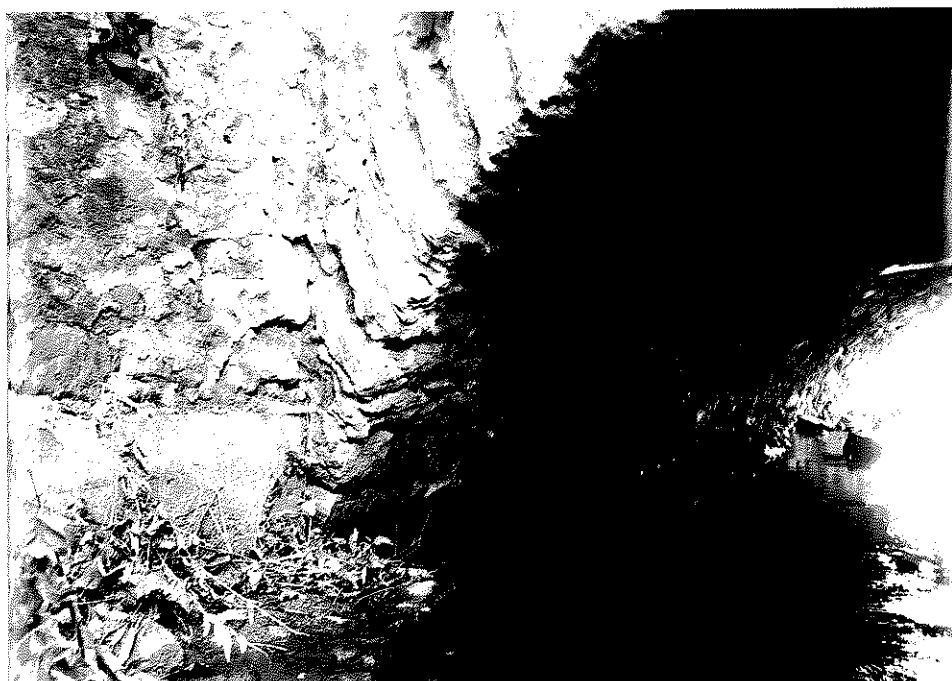
Rys. nr 9. Widok szczegółowy od strony górnej wody kamiennego sklepienia w węzłowie nad lewym przyczółkiem.

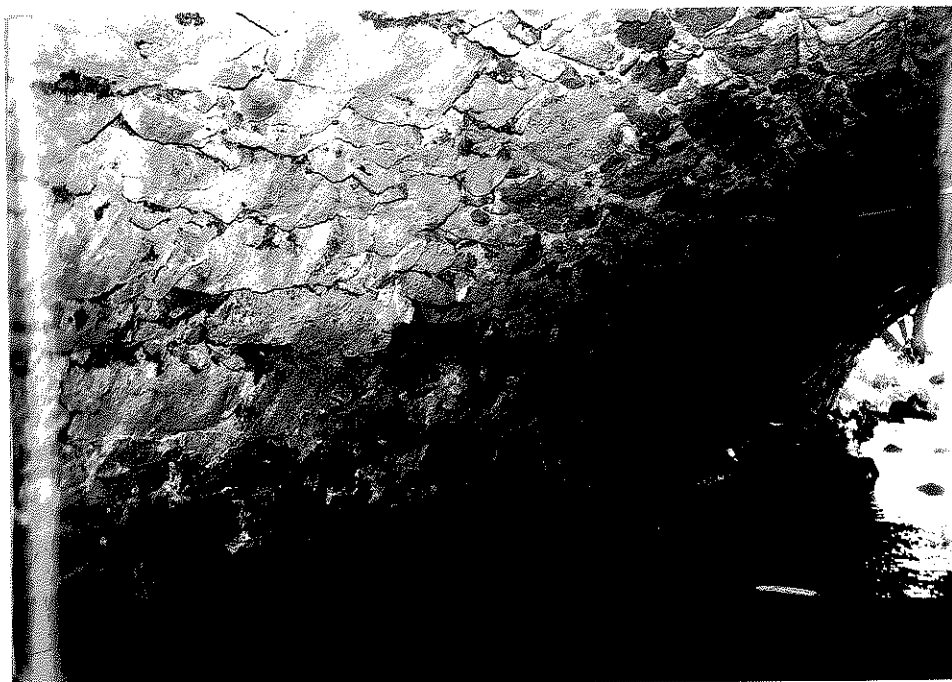
Rys. nr 10. Widok szczegółowy od strony górnej wody kamiennego sklepienia nad lewym przyczółkiem. Widoczne ubytki spoin pomiędzy elementami kamiennymi.
