KARTA PRZEGŁĄDU SZCZEGÓŁOWEGO

DOKUMENTACJA FOTOGRAFICZNA

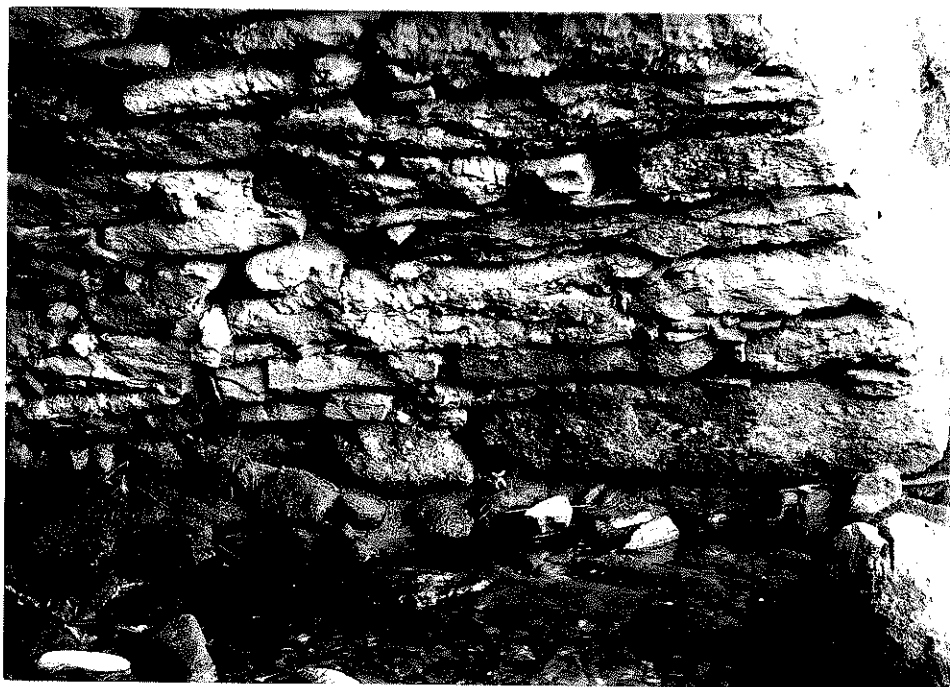
Rys. nr 21. Widok szczegółowy od strony dolnej skrajnej części sklepienia nad lewym przyczółkiem. Widoczne duże ubytki spoin pomiędzy elementami kamiennymi.

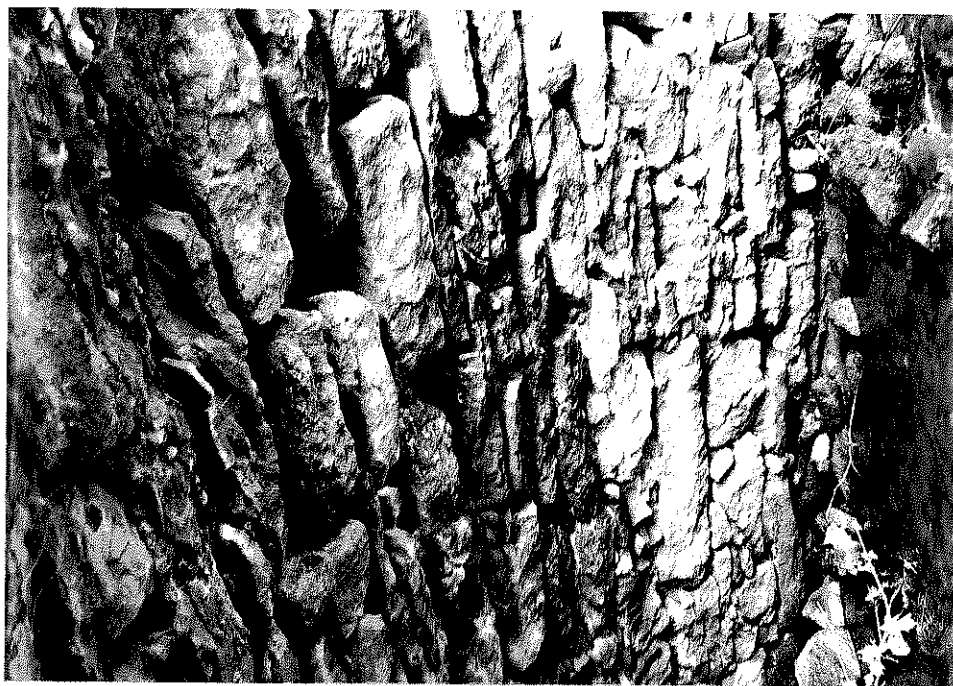
Rys. nr 22. Widok szczegółowy środkowej części sklepienia nad lewym przyczółkiem. Widoczne bardzo duże ubytki spoin pomiędzy elementami kamiennymi.
