KARTA PRZEGŁĄDU SZCZEGÓŁOWEGO
DOKUMENTACJA FOTOGRAFICZNA

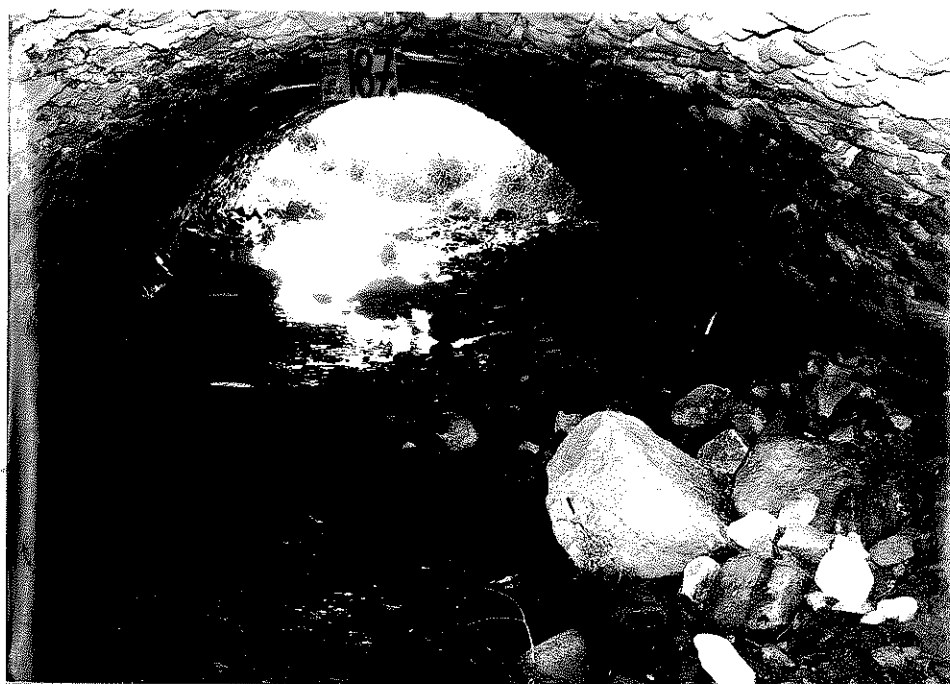
Rys. nr 11. Widok ogólny od strony górnej wody spodu sklepienia i przestrzeni podmostowej.

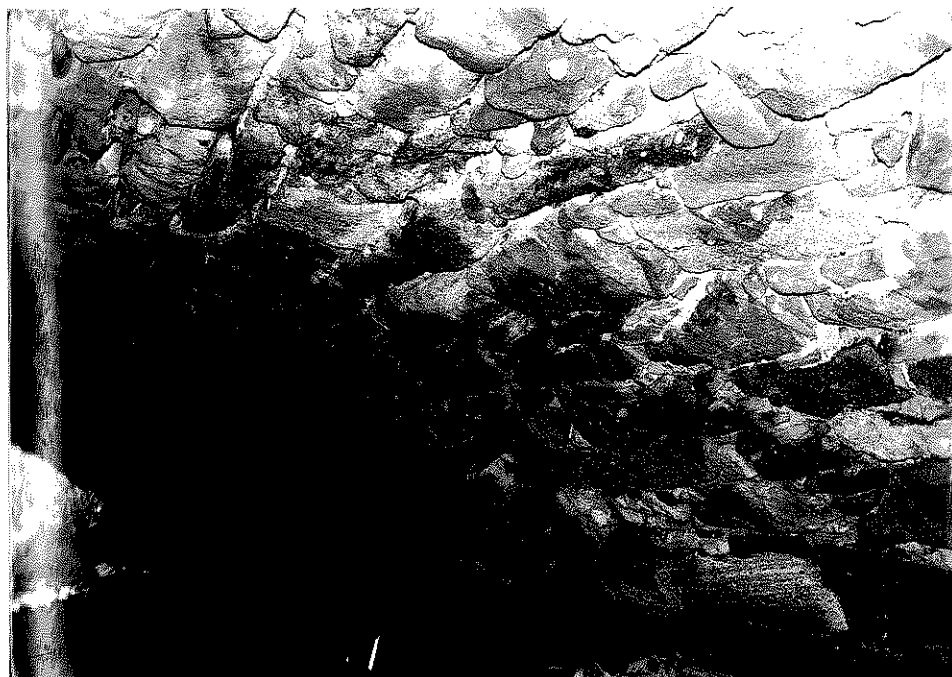
Rys. nr 12. Widok ogólny od strony górnej wody kamiennego sklepienia nad prawym przyczółkiem. Widoczne duże ubytki spoin pomiędzy elementami kamiennymi.
