KARTA PRZEGLĄDU SZCZEGÓŁOWEGO
DOKUMENTACJA FOTOGRAFICZNA

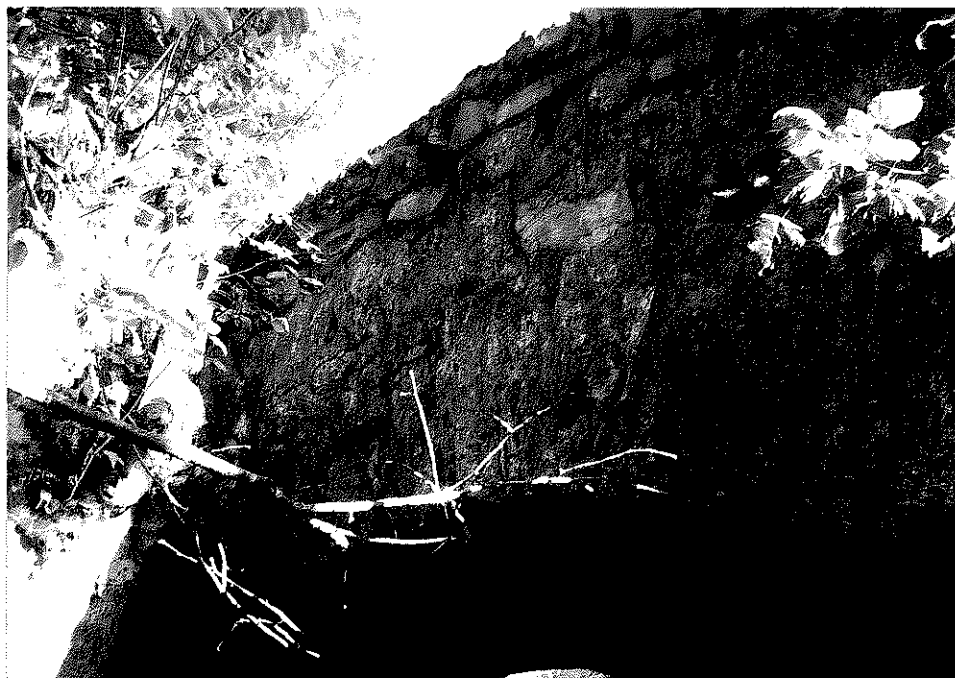
Rys. nr 27. Widok ogólny od strony dolnej wody kamiennego sklepienia i kamiennej ściany czołowej.
