KARTA PRZEGLĄDU SZCZEGÓŁOWEGO

DOKUMENTACJA FOTOGRAFICZNA

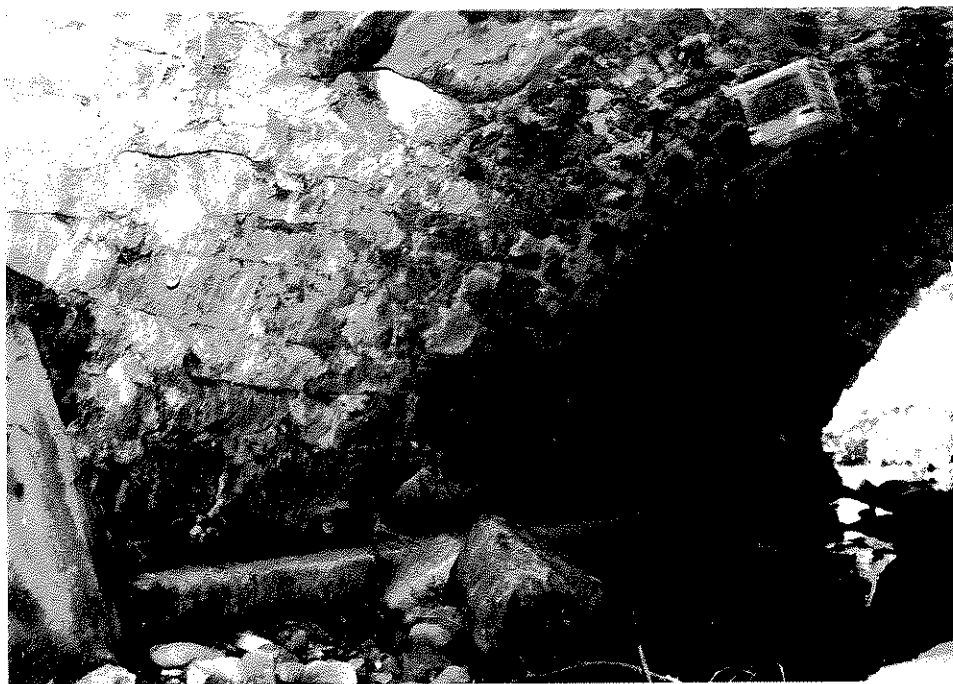
Rys. nr 17. Widok ogólny od strony górnej wody kamiennego sklepienia nad lewym przyczółkiem. Widoczne zawilgocenia skrajnych części sklepienia.

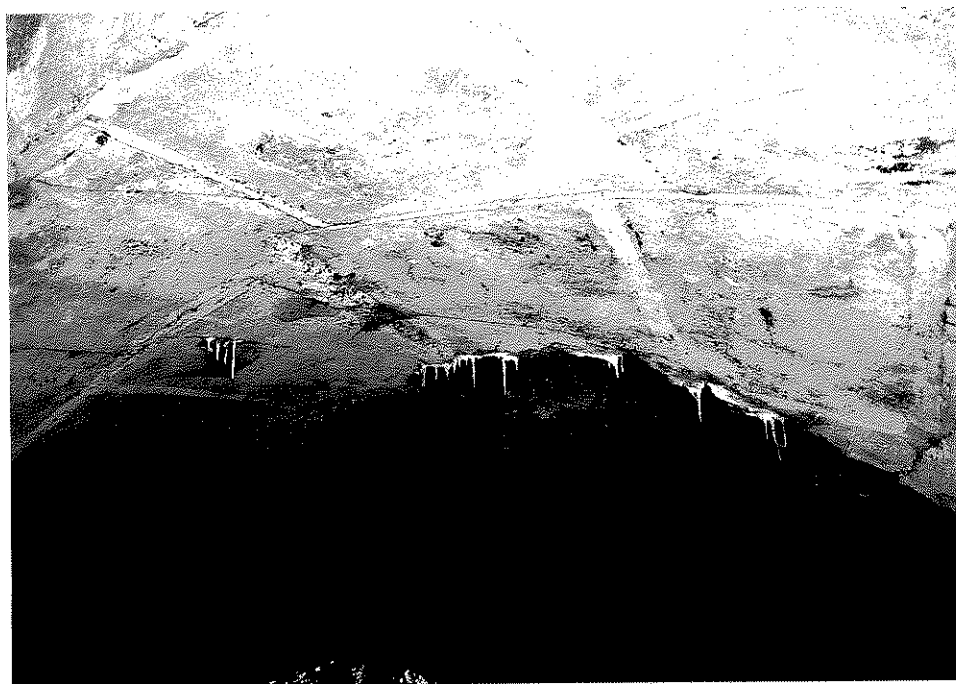
Rys. nr 18. Widok od strony górnej wody skrajnej części sklepienia w jego kluczu. Widoczne miejsce naprawy sklepienia za pomocą betonu.
